N° 2001/89 CREA/PS

Objet : Expertise d'un élément propulsif récupéré.

**Procès-verbal N° 2001/89 CREA/PS**

**Objet :** Expertise physico-chimique d'un élément propulsif récupéré.

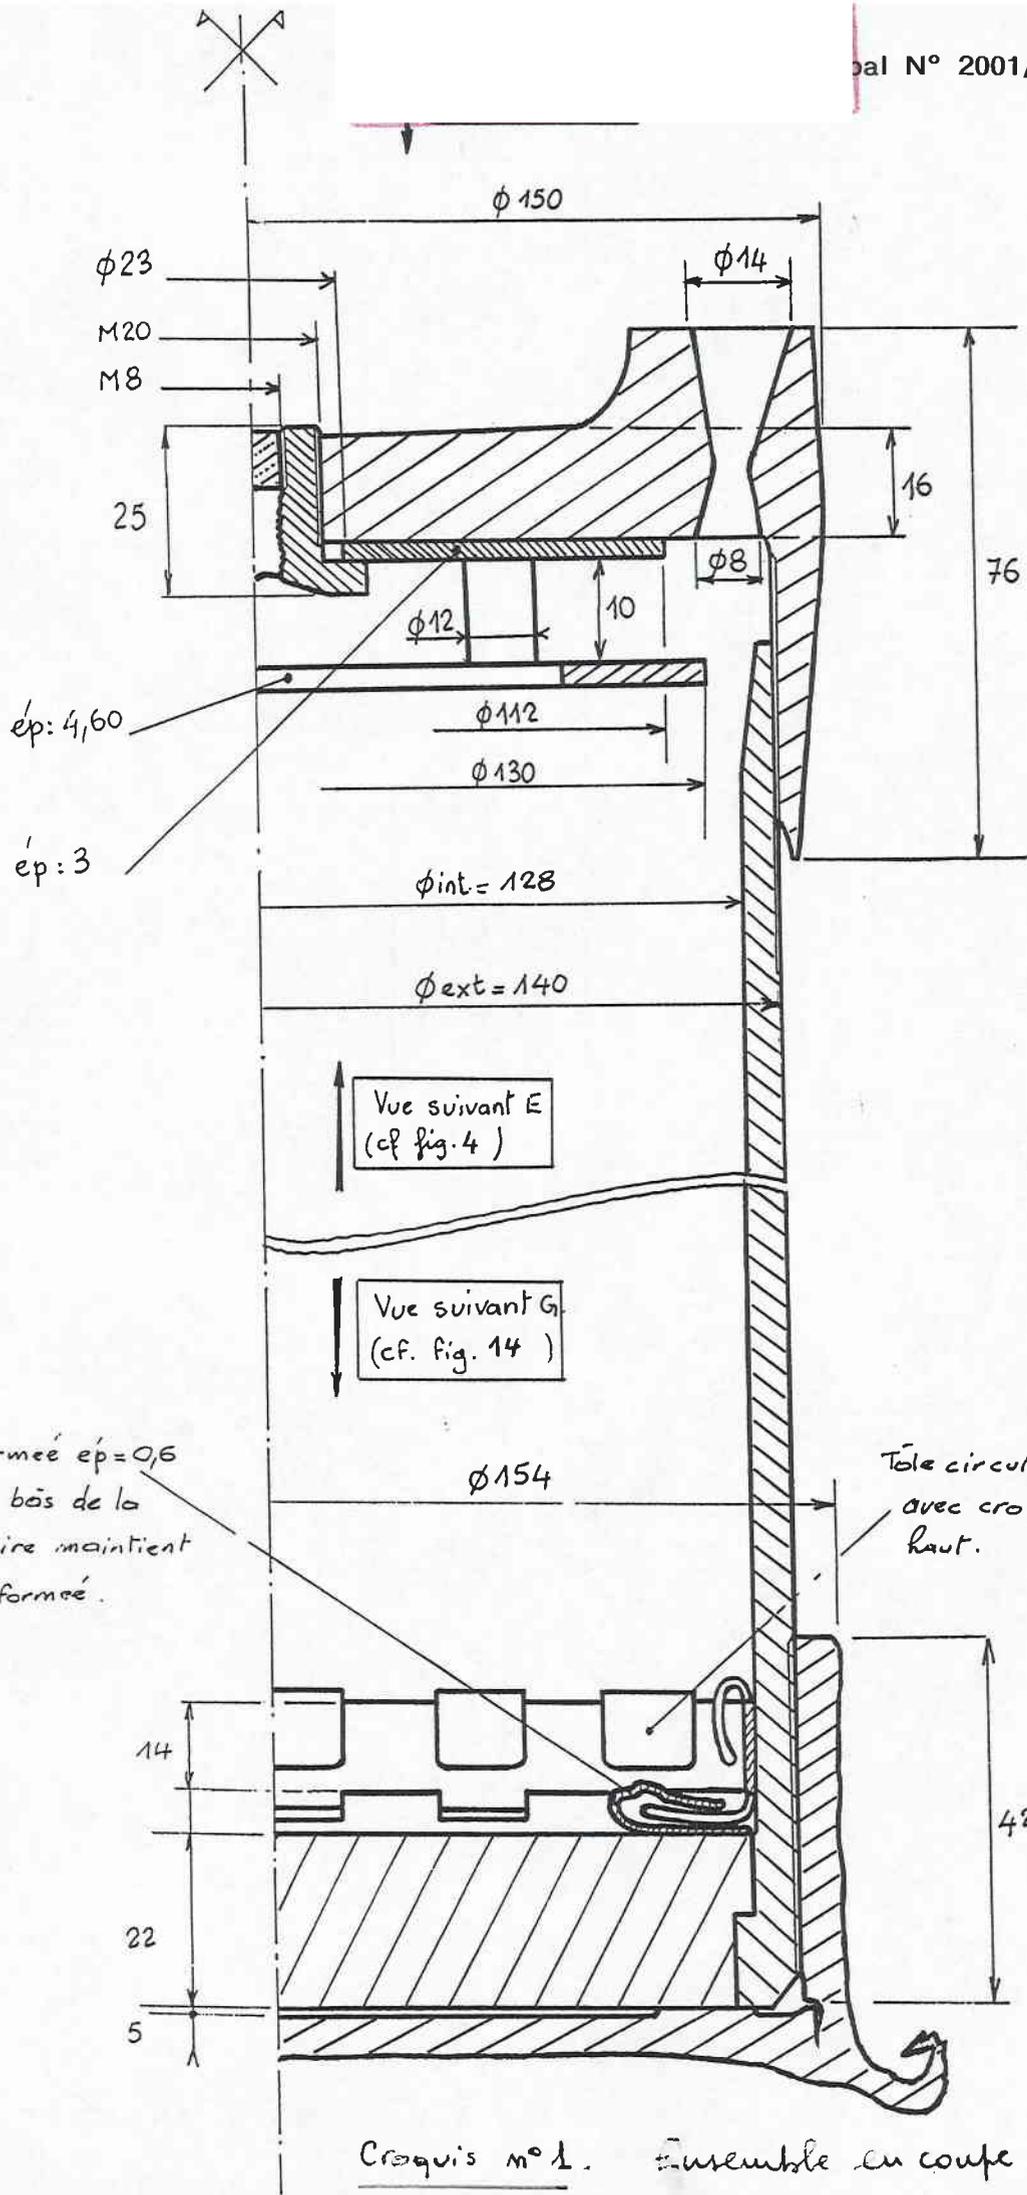
Créquis n° 1. Ensemble en coupe.

On a pu constater la présence d'un premier long filetage en bon état (cf croquis d'ensemble n° 1) ( $\approx 35$  mm).

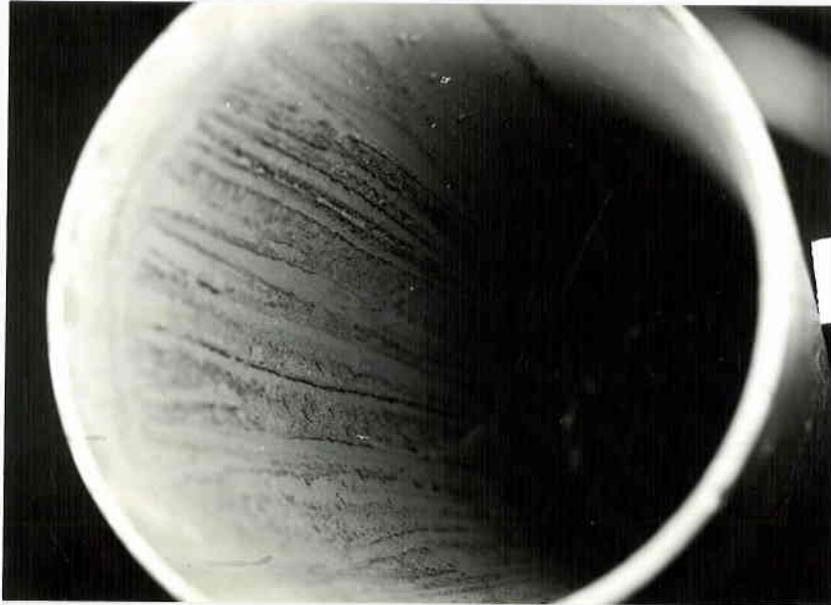
Figure n° 1 : Enveloppe fileté

La paroi interne de l'objet comporte un dépôt non adhérent d'aspect pulvérulent et se présentant sous la forme de traînées longitudinales (cf planche n° 1).

Dépôt: traînées pulvérulentes peu adhérentes.

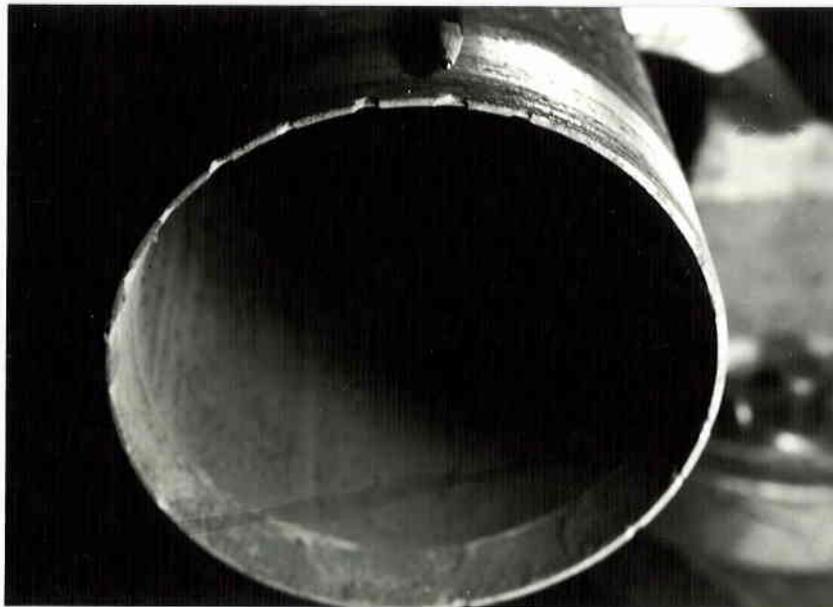
Figure n° 2 :

Des traces locales d'échauffement intense ayant entraîné la fusion du matériau ont été mises en évidence à l'une des extrémités de l'enveloppe, côté tête (cf figure n° 2 ; planche n° 1). Ces traces sont espacées d'environ 16 mm et sont en relation avec les orifices périphériques de la tête (entraxe  $\approx 16$  mm). Il est probable que des gaz chauds issus de l'intérieur de l'enveloppe et s'échappant par les orifices soient à l'origine de la formation des zones fondues.

Côté filetage : traces locales d'échauffement intense espacées d'environ 16 mm, en relation avec les orifices périphériques de la tête : (entraxe  $\simeq$  16 mm).

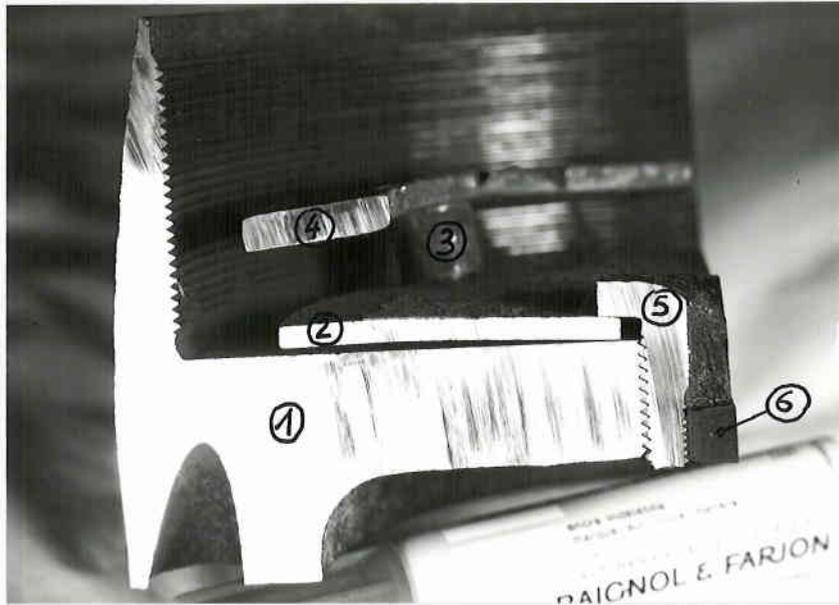
Figure n° 3

- ① tête filetée
- ② tôle intermédiaire
- ③ rivet - entretoise
- ④ tôle inférieure
- ⑤ bouchon fileté
- ⑥ noyau

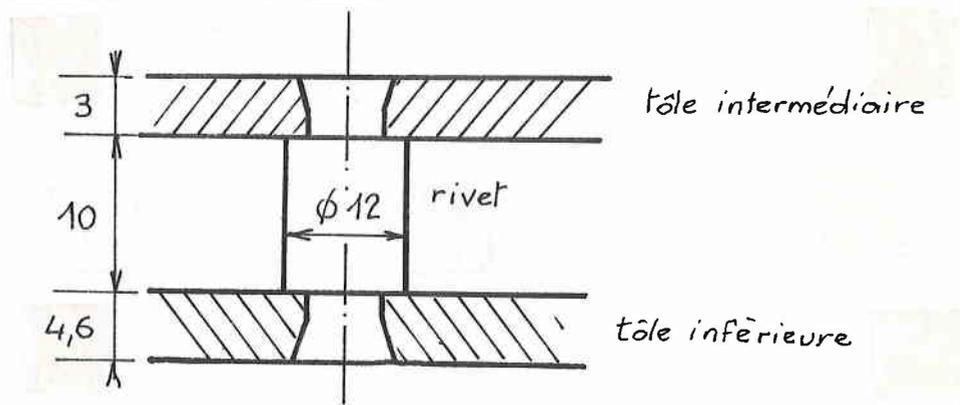
Croquis n° 2 : Détail du rivetage

Le bouchon fileté affleure la paroi externe de la tête. Il est de forme hexagonale vers l'intérieur de l'enveloppe ; ceci permettant son démontage. La partie hexagonale maintient, plaquée sur la tête, une tôle intermédiaire ②, elle-même fixée au moyen de rivets ③ à une couronne plus épaisse que nous désignerons : tôle inférieure ④. (cf détail du rivetage - croquis n° 2 et planche n° 5).

La tôle inférieure semble jouer un rôle de chicane vis à vis du passage éventuel de gaz de l'enveloppe vers les orifices périphériques de la tête.

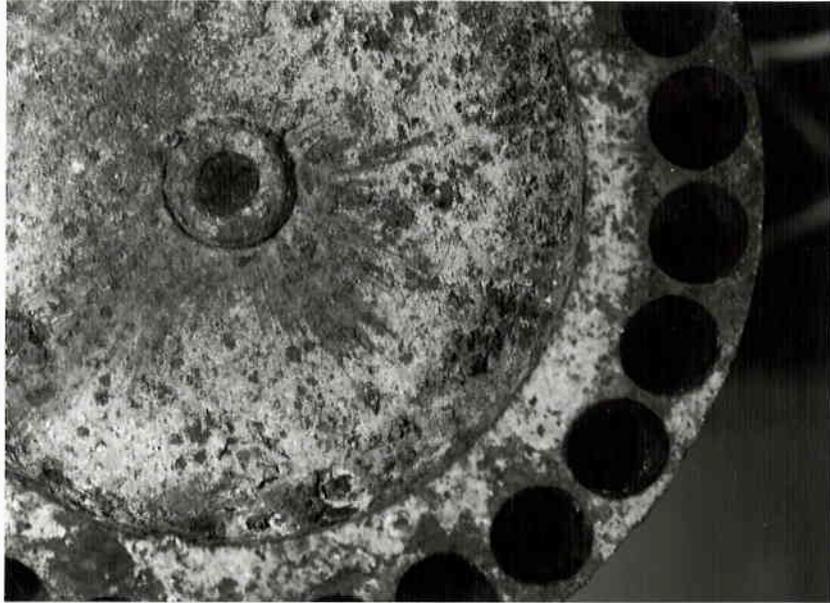
L'aspect de la face externe de la tête est illustré en planche n° 3. On y retrouve le bouchon fileté ainsi que le noyau central. Des traces rayonnantes de projections sont également remarquées.

Figure n° 3 : Côté externe - orifices périphériques  
Centre : bouchon noir avec traces de projections rayonnantes.

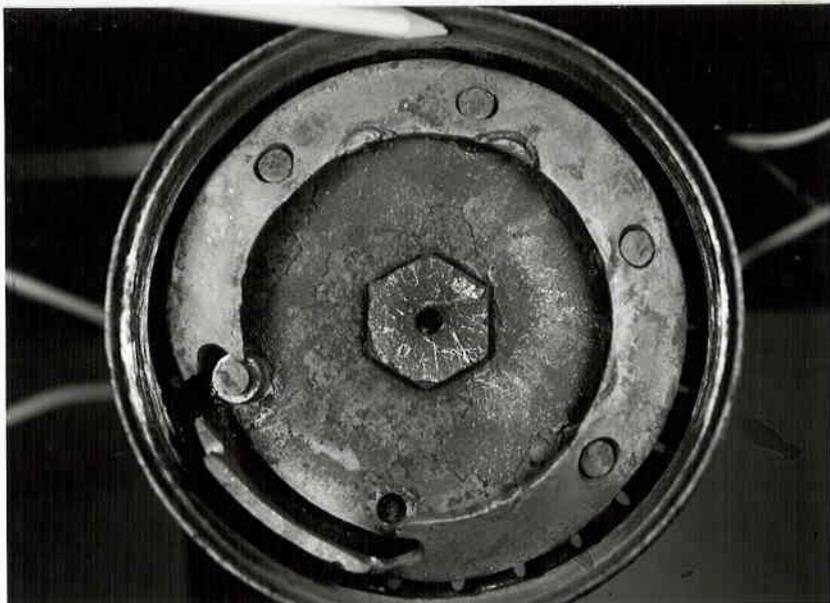
La figure n° 4 présente la partie interne de la tête. On notera le système de rivetage (6 rivets), la déformation locale et la rupture de la tôle inférieure. En outre, il est manifeste que la partie hexagonale du bouchon fileté ait été portée à la fusion ; il existe aussi un dépôt gris superficiel en plaques dans cette région (cf planche n° 4).

Figure n° 4 : Côté interne  
Zone centrale ayant été portée à fusion  
Dépôt en plaques

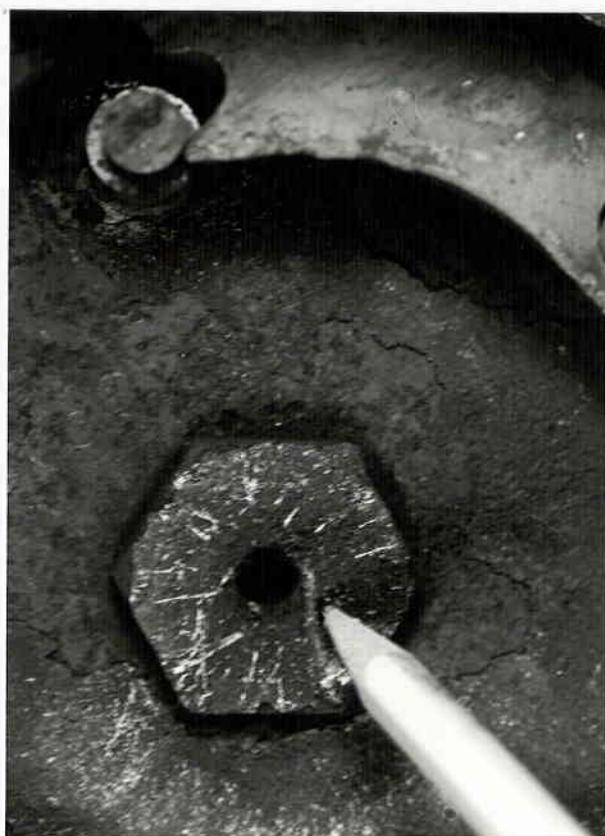
Figure n° 6 : Orifice central bouché  
- détail  
Traces de fusion

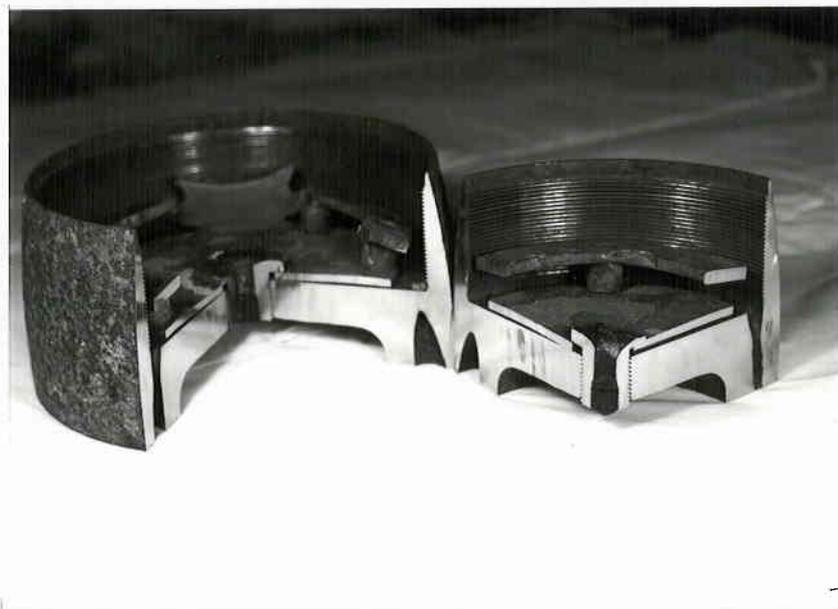
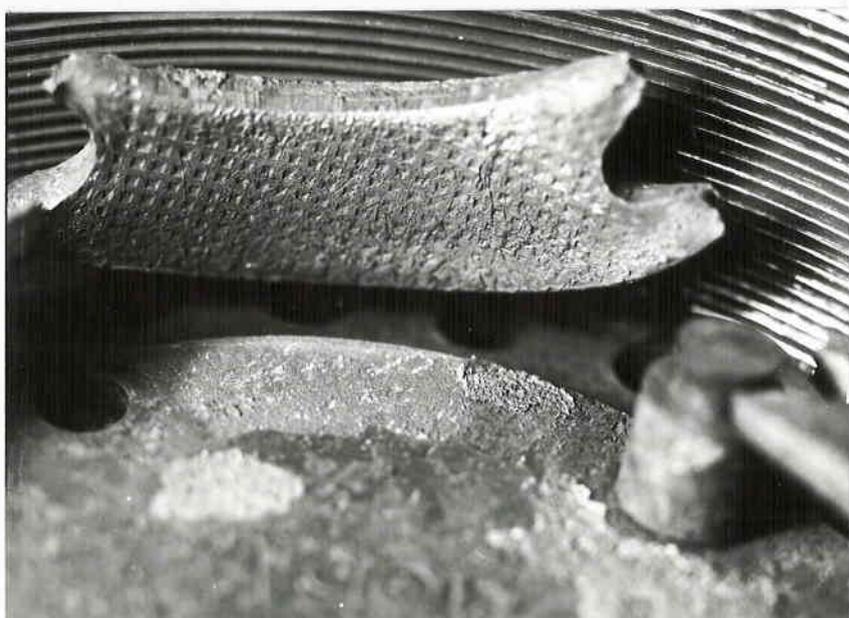
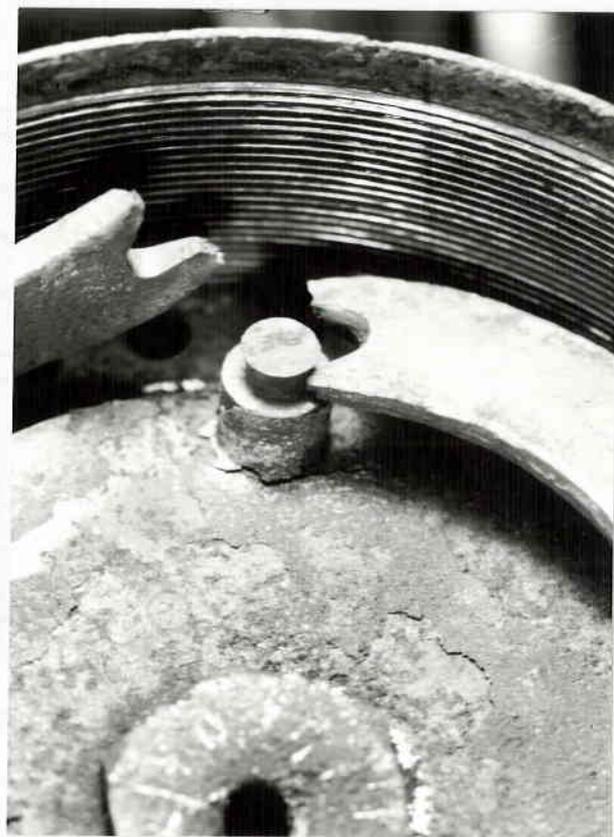
Figures n° 8a et 8b :

Systeme de rivetage ayant été déformé et rompu.

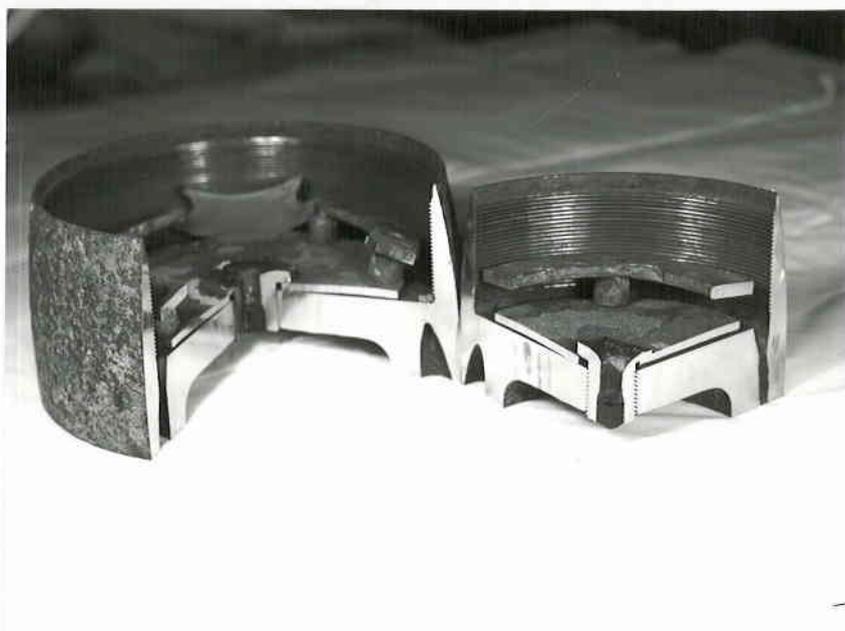
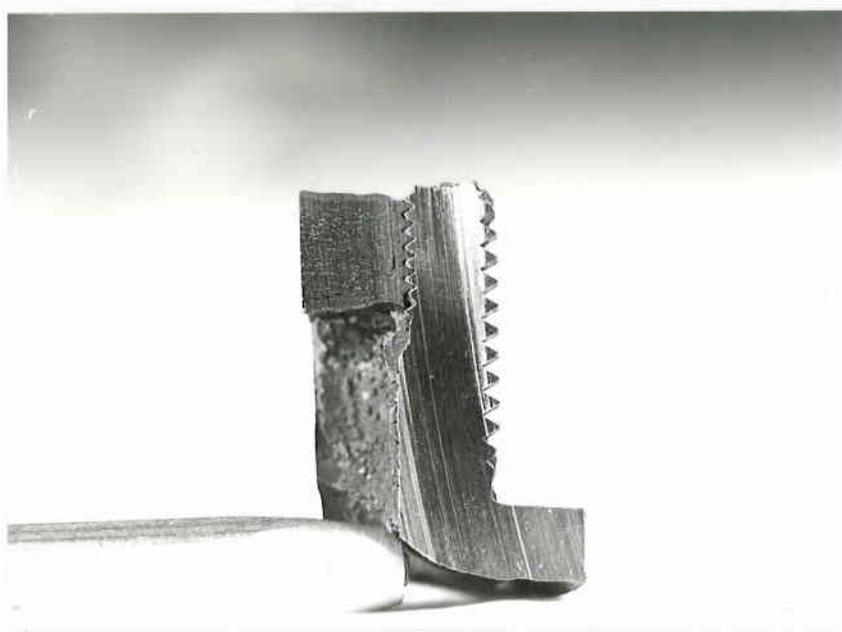
La planche n° 6 montre le détail, en coupe, du bouchon fileté. On remarquera l'aspect microfissuré du noyau central non métallique. L'intérieur du bouchon comporte aussi un dépôt superficiel peu adhérent ressemblant à des résidus de fusion.

Figure n° 9 : Bouchon fileté - fissuration interne du noyau  
- Détail

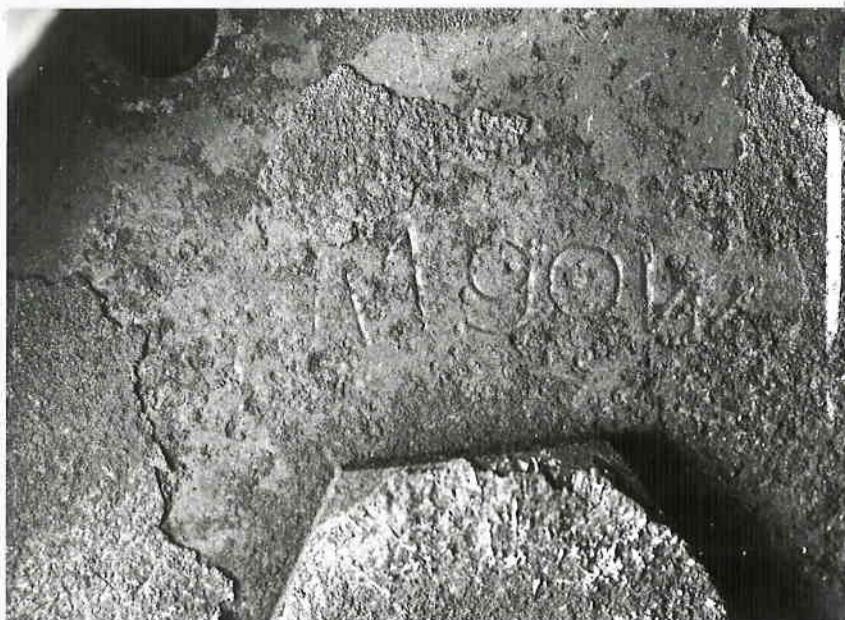
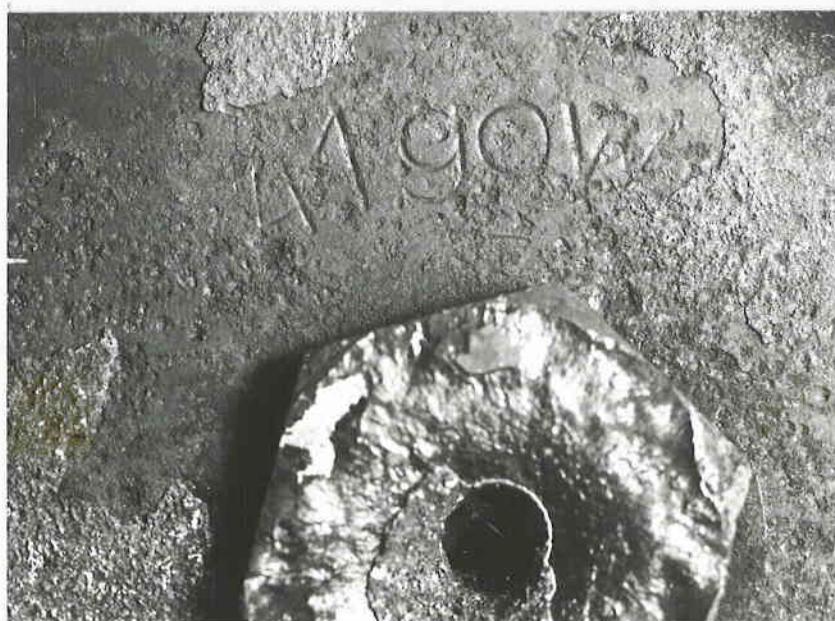
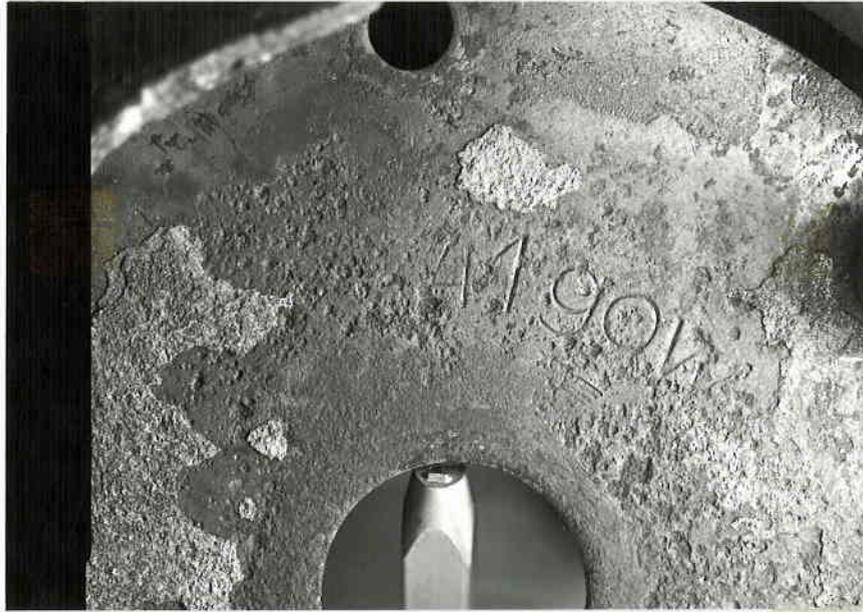
Un examen détaillé, et surtout un nettoyage de certains éléments issus de la tête après son démontage ont permis de révéler les inscriptions présentées sur les planches n° 7, 8 et 9).

Celles-ci étaient masquées par la tôle intermédiaire, ou cachées par les dépôts superficiels.

Figure n° 10a : Avant nettoyage

Figure n° 10b : Après nettoyage superficiel

Figure n° 10c : Tôle intermédiaire après démontage  
du bouchon fileté.

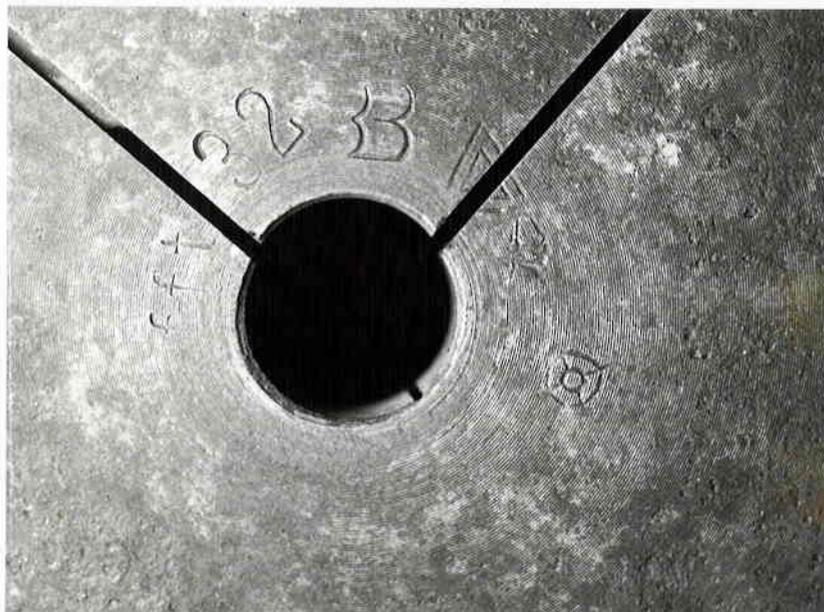
Figure n° 11 : Tête fileté : partie masquée par la tôle intermédiaire.

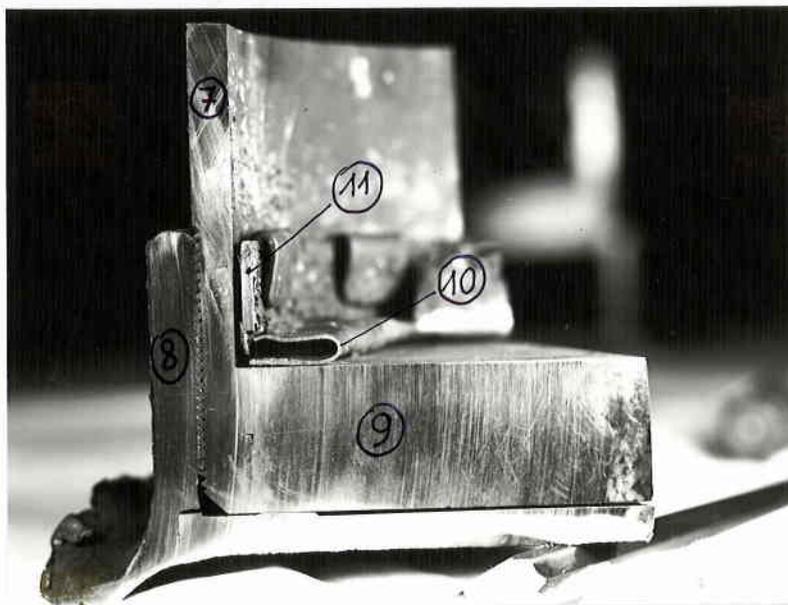
Figure n° 12 : Semelle, détail de l'assemblage

L'autre embout de l'enveloppe cylindrique (cf croquis n° 1) est constitué d'une semelle massive également filetée comportant plusieurs éléments (cf figure n° 12, planche n° 10).

- ⑦ : enveloppe filetée
- ⑧ : enveloppe externe courte
- ⑨ : embase
- ⑩ : tôle fine déformée
- ⑪ : tôle circulaire avec crochets

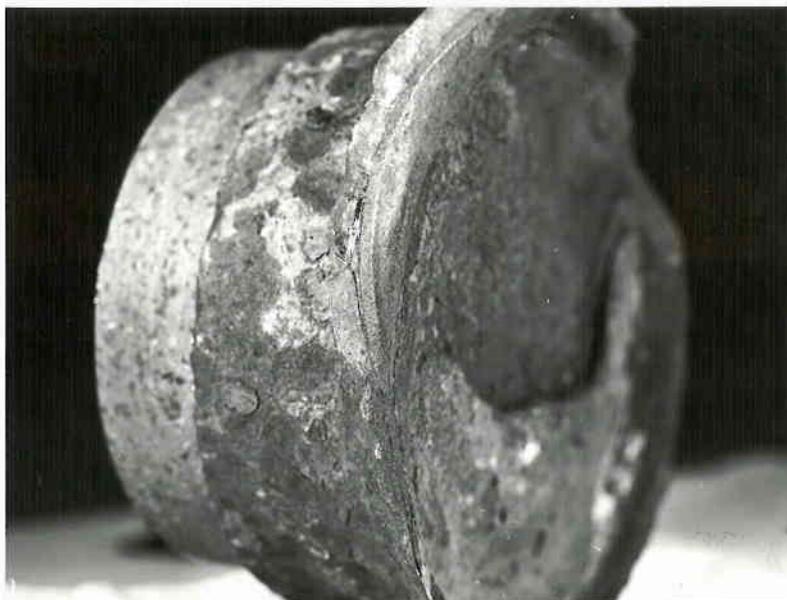
Figure n° 13 : Vue externe

L'aspect externe de cette semelle est similaire à celui de la tête (oxydation...) (cf planche n° 11). La partie basse, déformée, semble avoir été arrachée d'un objet rigide.

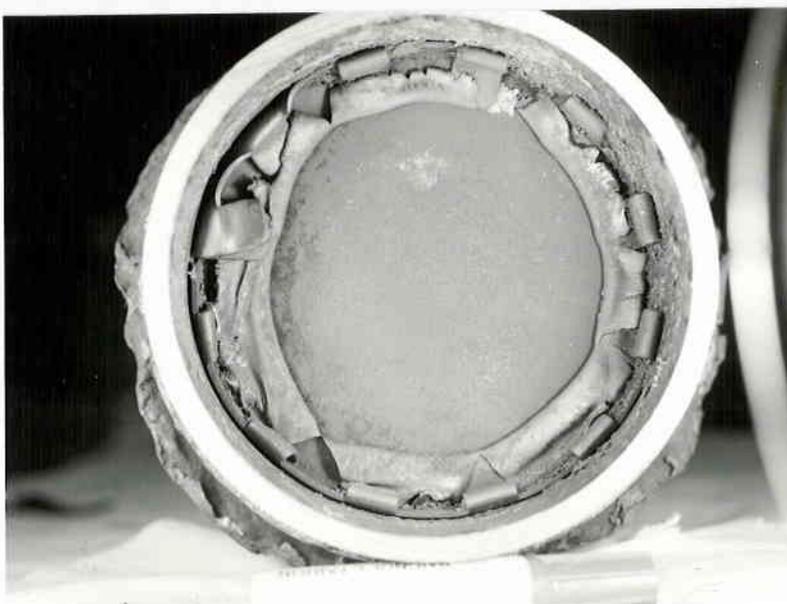
Figure n° 14 : Vue interne d'ensemble

Les déformations constatées au niveau de la tôle fine font penser à la rupture brutale d'une enveloppe interne sous l'effet d'une déflagration puissante (cf figures n° 14 et 15).

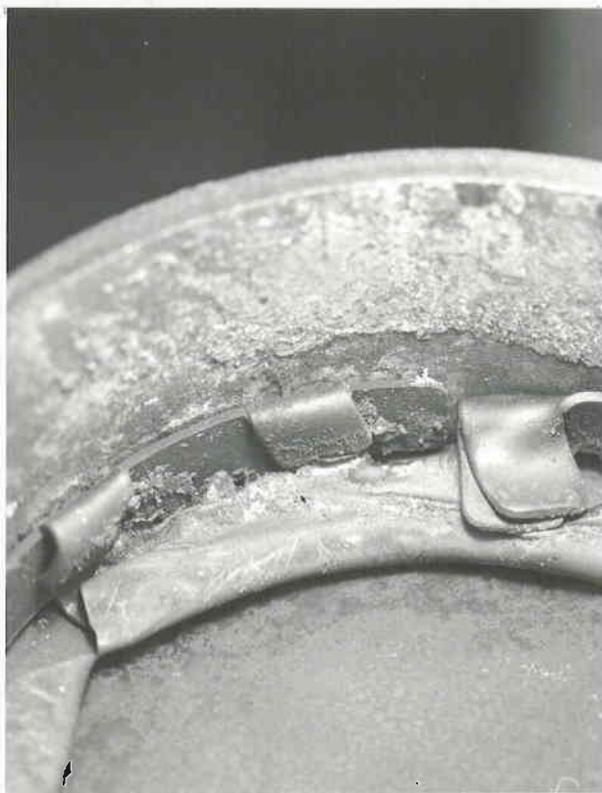
Figure n° 15 : Vue interne  
Détail

On remarquera que les crochets inférieurs de la tôle circulaire maintiennent plaquée sur l'embase la tôle fine déformée. (cf figure n° 15, planche n° 12).

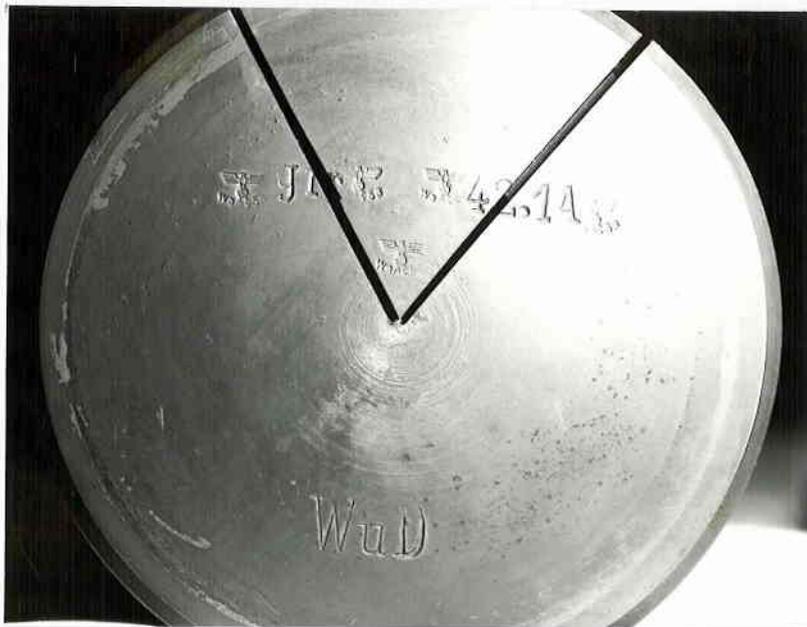
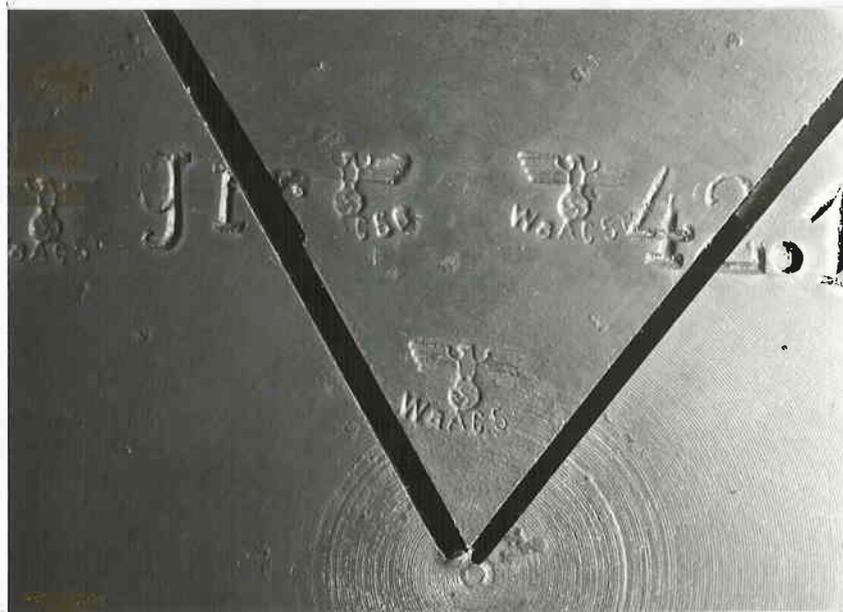
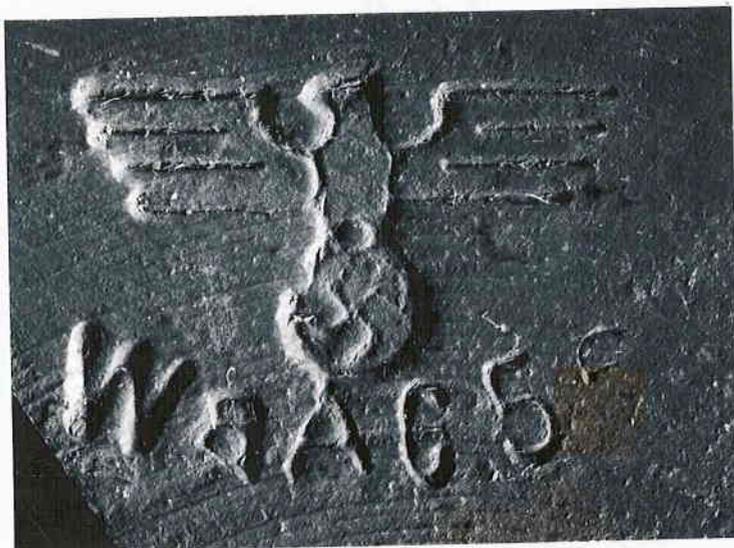
L'examen de l'embase, après désolidarisation de l'enveloppe externe courte, a permis de relever certaines inscriptions caractéristiques (cf planche n° 13a et b).

Ces inscriptions faites probablement par frappe à froid comportent des chiffres, lettres et symboles qui permettent de penser que l'objet expertisé est d'origine allemande.

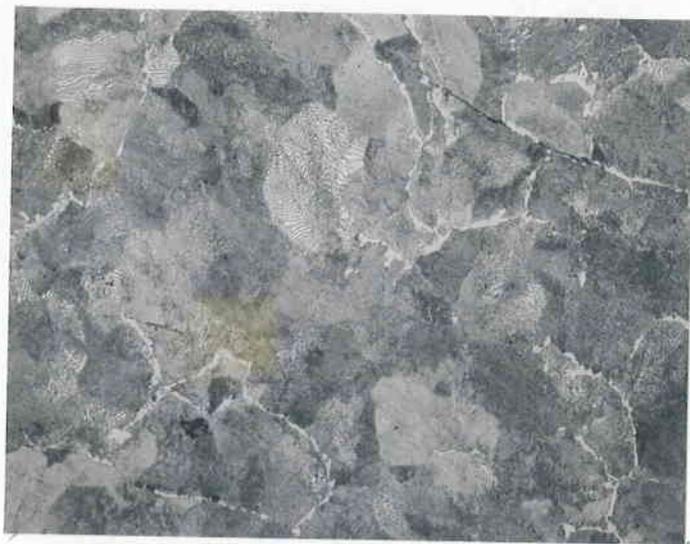
Figure n° 18 Tête filetée X 320

La structure de la tête filetée correspond à un acier plutôt hypereutectoïde (% carbone  $\simeq$  1% ) à l'état recuit (cf figure n° 18, planche n° 14). Elle est composée de perlite lamellaire et de cémentite :  $\text{Fe}_3\text{C}$ .

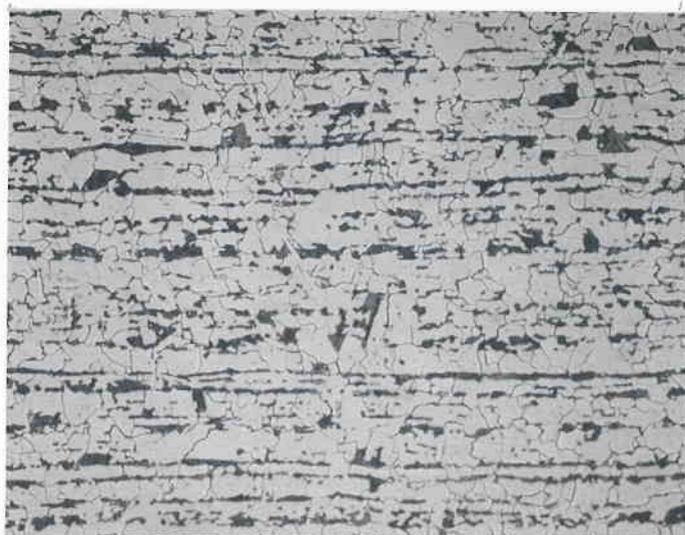
Figure n° 19 Tôle intermédiaire X 320

La tôle intermédiaire présente une texture en bandes alternées de ferrite et perlite, signe du laminage. Il s'agit dans ce cas d'un acier hypoeutectoïde contenant environ 0,2% de carbone (cf figure n° 19) à l'état recuit.

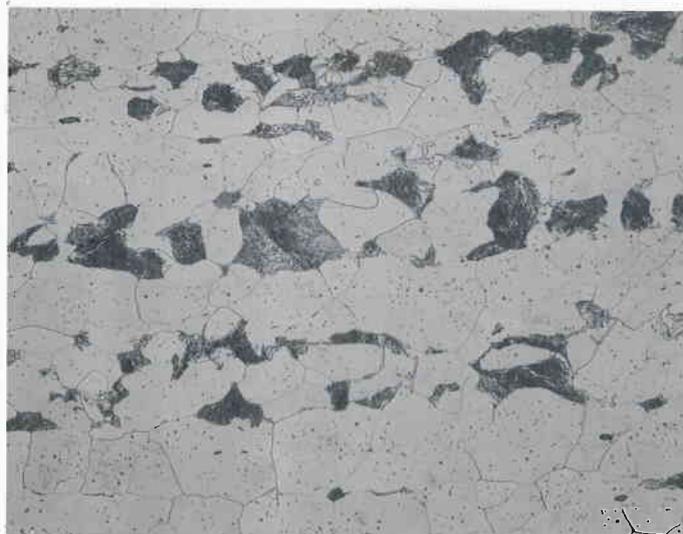
Figure n° 20 Rivet-entretoise X 320

Les rivets ont une structure similaire à la précédente mais avec un grain beaucoup plus grossier (cf figure n° 20).

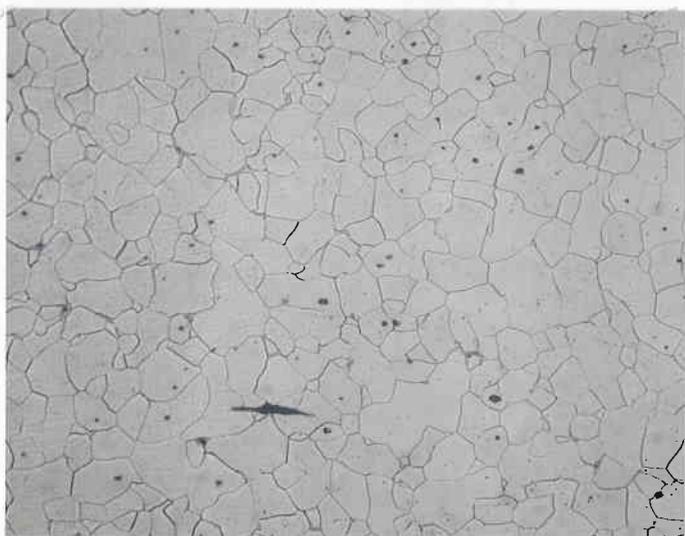
Figure n° 21 Tôle inférieure X 320

La tôle inférieure est constituée d'acier extra-doux (ferrite uniquement) également à l'état recuit. (cf figure n°21).

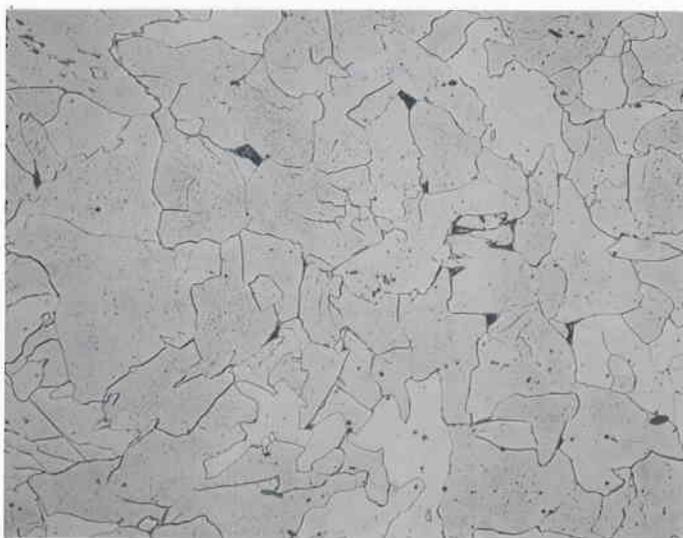
Figure n° 22

Dans le premier cas, il s'agit d'une ferrite présentant une tendance aciculaire (cf figure n° 22).

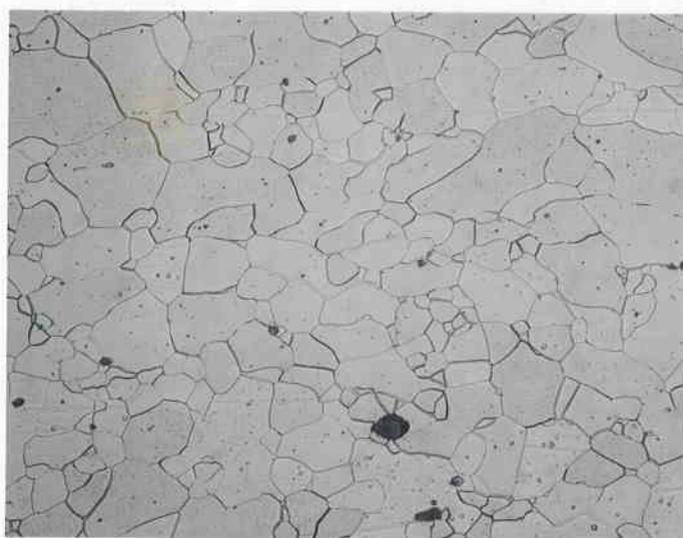
Figure n° 23

En ce qui concerne la tôle circulaire la structure est également ferritique, mais plus équiaxe (cf figure n° 23).

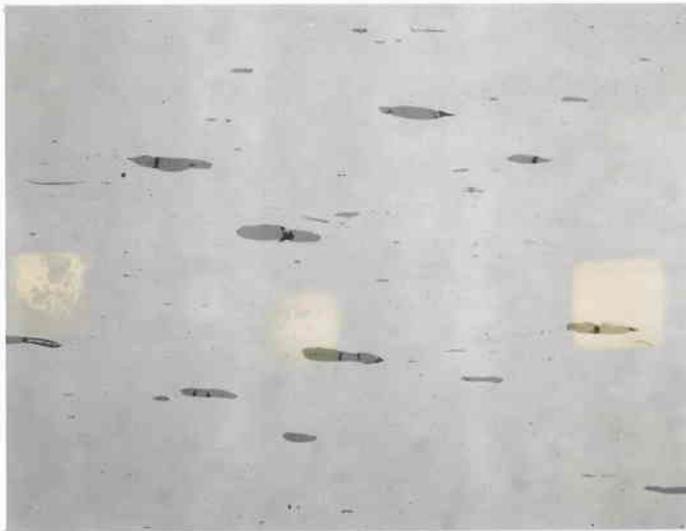
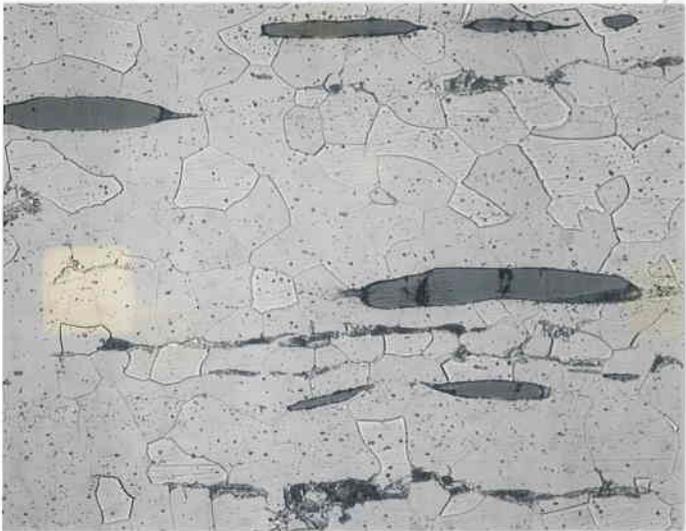
Figure n° 24a et 24b :

L'observation du bouchon fileté avant l'attaque chimique a permis de mettre en évidence une forte proportion d'inclusions non métalliques. Il s'agit vraisemblablement de sulfures de manganèse facilitant le décolletage d'une telle pièce. La structure ferritique correspond à un acier à faible teneur en carbone. (cf figures n° 24a et 24b).

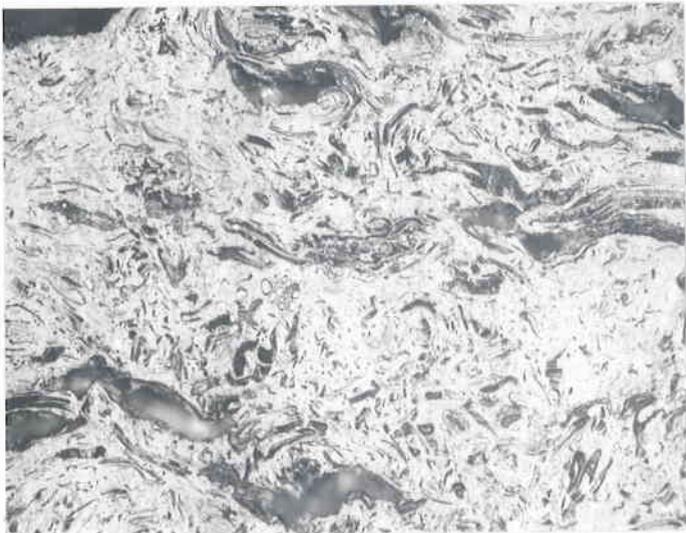
Figure n° 25 : Noyau

Les observations réalisées après polissage sur le noyau montrent qu'il s'agit du seul élément de l'objet expertisé n'étant pas métallique.

La morphologie structurale, tourmentée et riche en porosités fait penser à un matériau plastique ou composite (cf figure n° 25).
