Direction Adjointe de la Direction Technique Numérique
Groupe d'Etudes et d'Information sur les Phénomènes
Aérospatiaux Non identifiés

COMPTE RENDU D'ENQUÊTE

CAS D'OBSERVATION

KANFEN (57) 12.07.2020

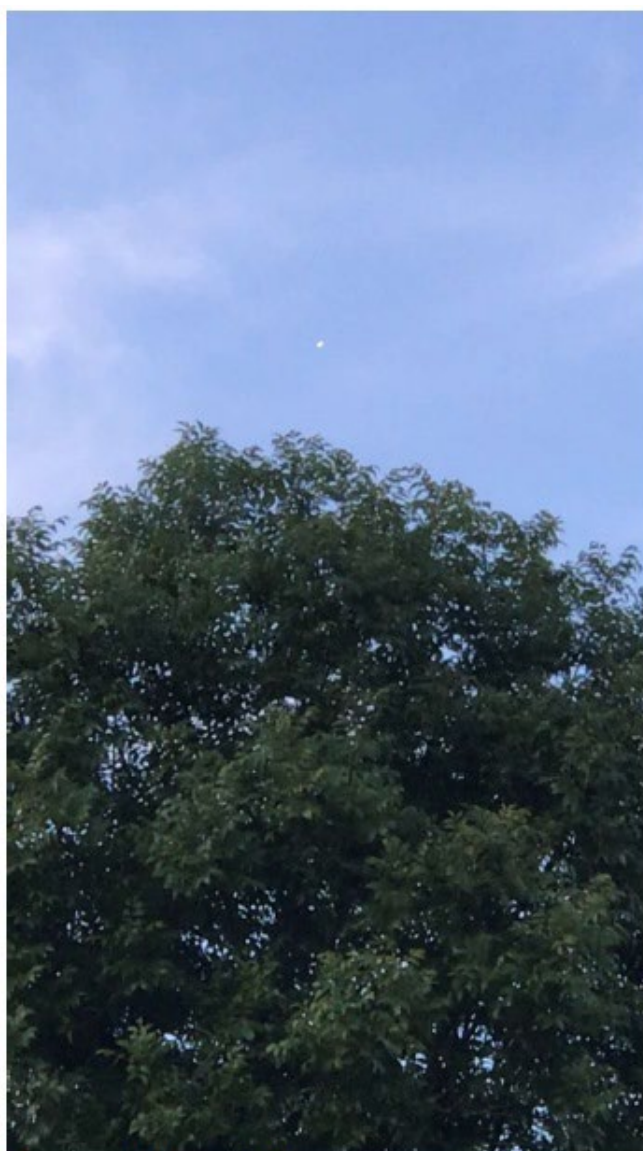
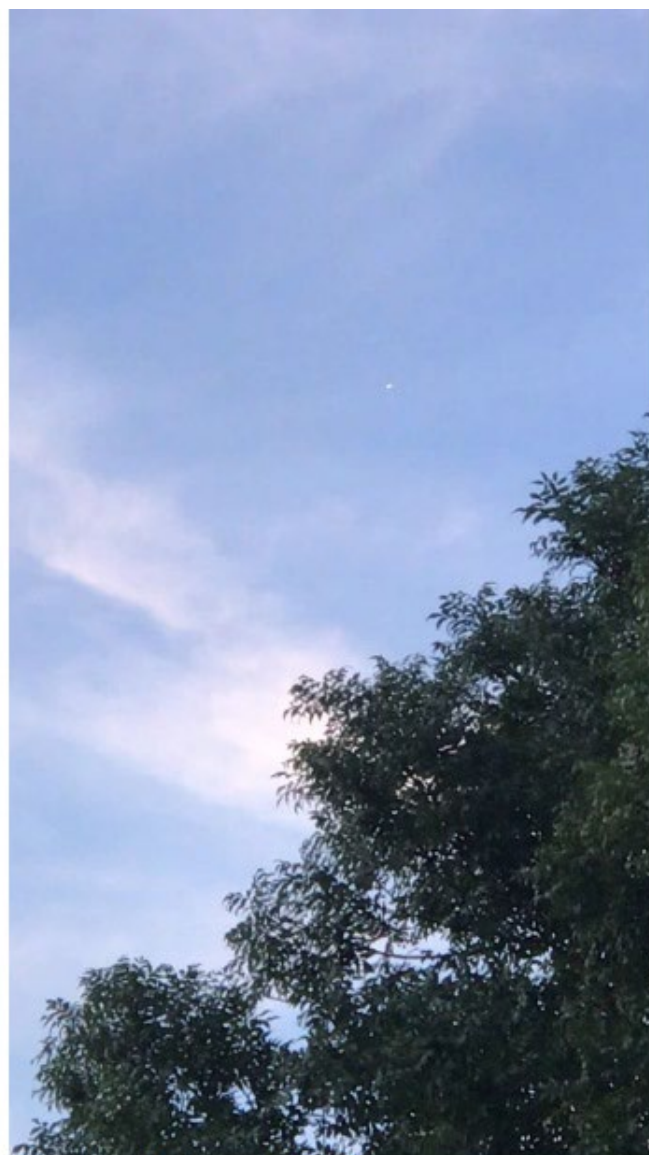
Le PAN y apparaît sous une forme blanche légèrement allongée, se déplaçant en ligne droite à une allure assez rapide (Figure 2).

Capture d'écran à T0

Capture d'écran à T0+21s

Figure 2 : images extraites de la vidéo du PAN (image : Témoin)

Il est à noter que le déplacement du PAN se fait en diagonale, de la droite vers la gauche. L'axe d'observation étant orienté vers le Nord-Est (direction de l'arbre), **il apparaît que la trajectoire du PAN n'était pas orientée du Nord vers le Nord-Ouest comme indiqué par T1, mais plutôt du Sud vers le Nord, tout en passant à l'Est du lieu d'observation.**

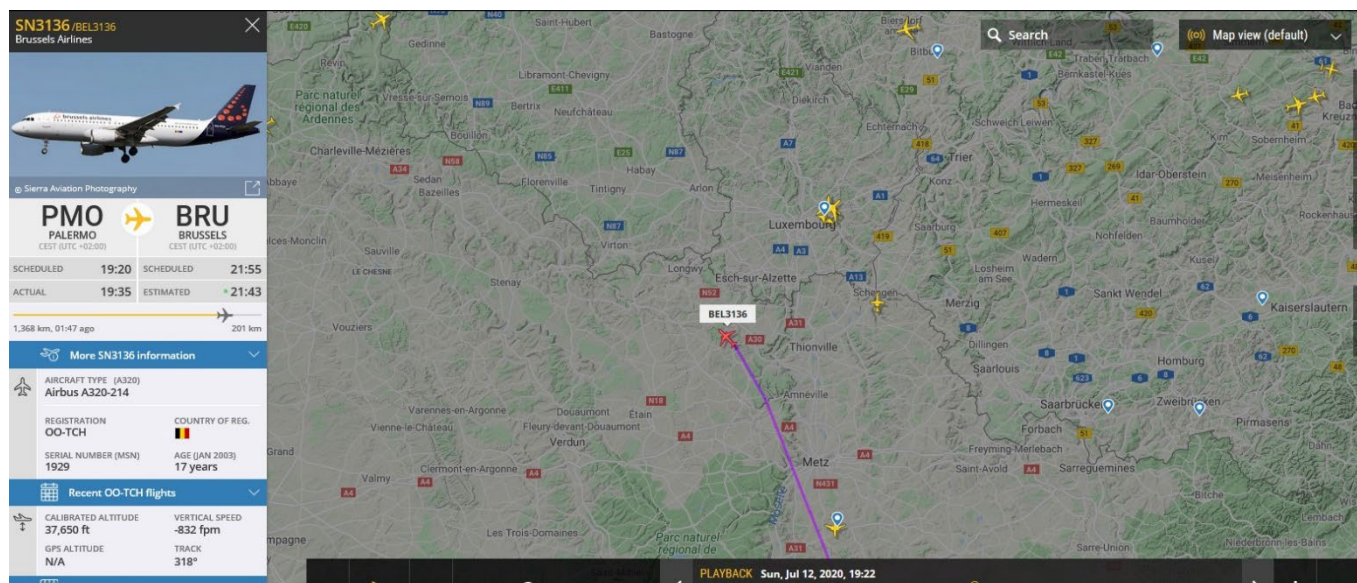
Une reconstitution sur Flightradar24 montre que l'avion de ligne avec traînée de condensation visible sur la vidéo du PAN était très vraisemblablement un Airbus A320 de la compagnie Brussels Airlines reliant Palerme à Bruxelles (Figure 8).

Figure 8 : situation aéronautique (image : Flightradar24)

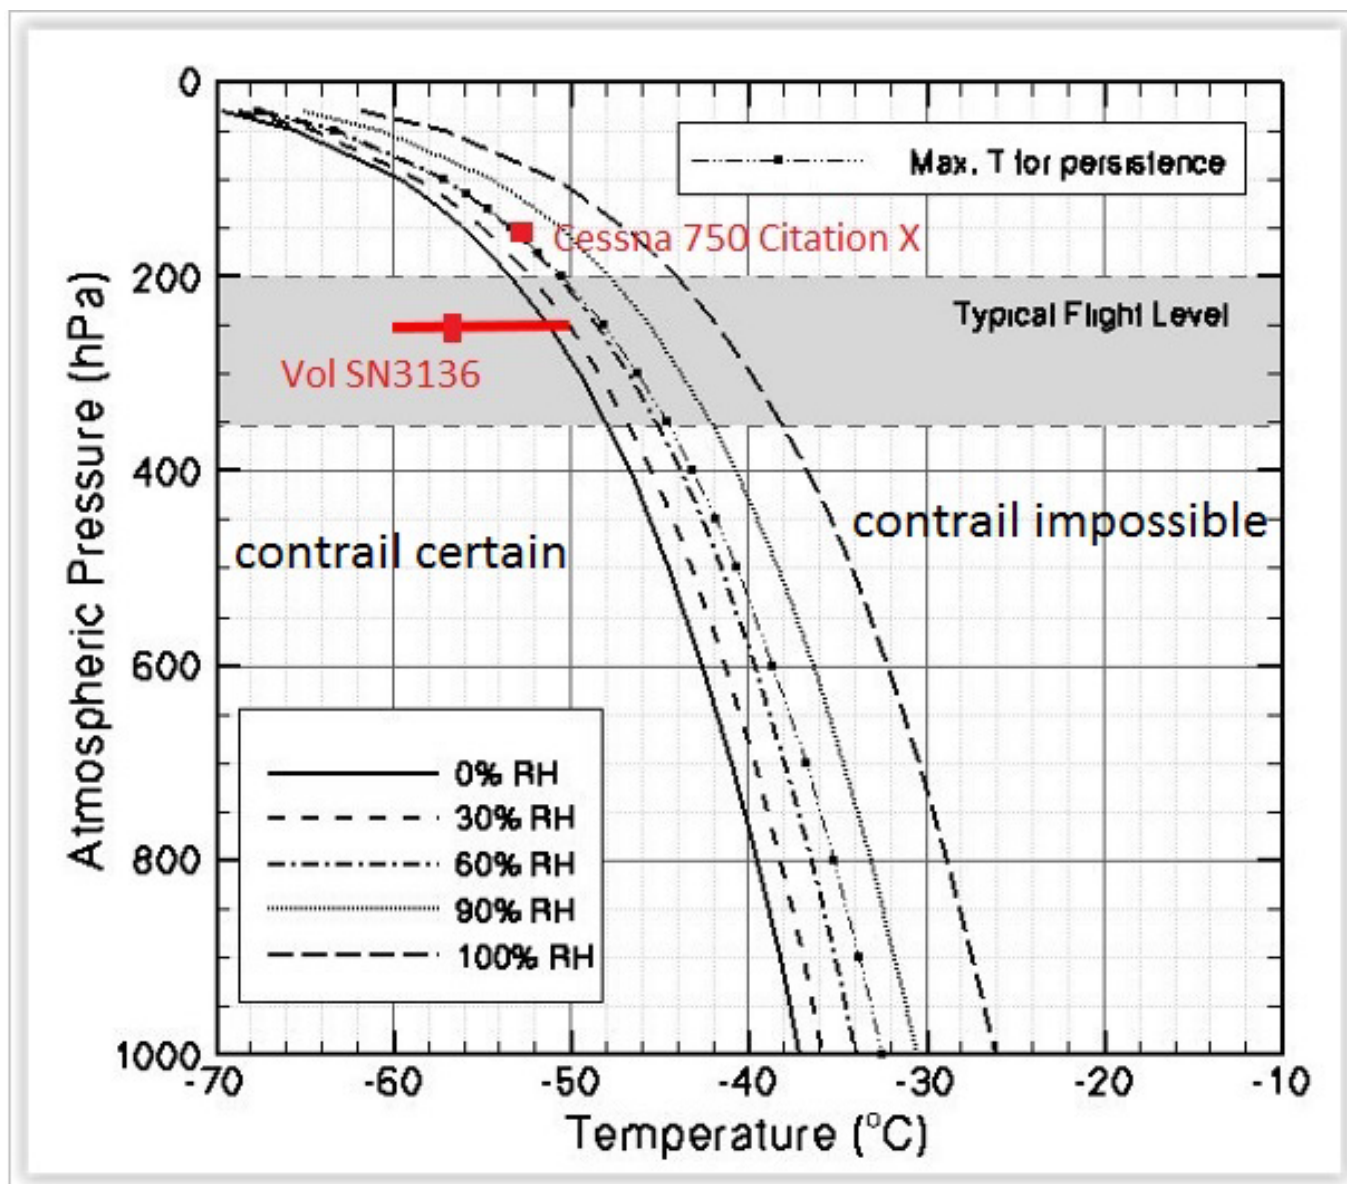
Reportées sur une carte d'Appleman, ces valeurs montrent que le vol SN3136 était situé dans des conditions où la formation d'une trainée de condensation était certaine, alors que le Cessna 750 Citation X était quant à lui situé dans des conditions où la formation d'une trainée de condensation était beaucoup moins probable. Il est d'ailleurs à noter que cet avion ne pouvait pas émettre de trainée persistante, mais seulement temporaire au mieux (Figure 13).

Figure 13 : carte d'Appleman (image : NASA)

La taille relativement réduite de ses moteurs par rapport à ceux d'un avion de ligne classique rend d'autant moins vraisemblable la formation d'une traînée de condensation.
