Groupe d'Etudes et d'Informations sur les Phénomènes Aérospatiaux Non identifiés

## COMPTE RENDU D'ENQUÊTE

### CAS D'OBSERVATION

**[D83] de WINTZENHEIM (68) vers COLMAR (68) 21.08.2021**

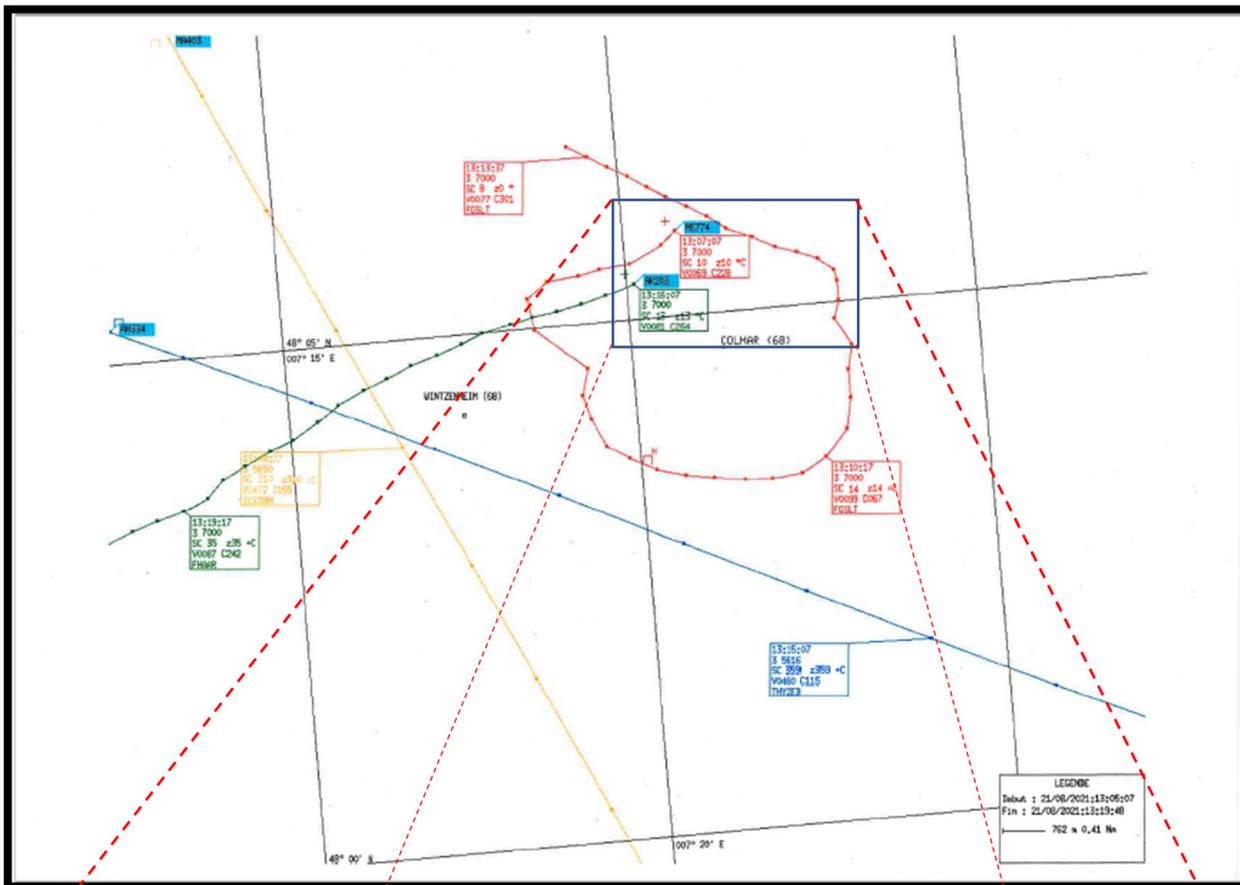
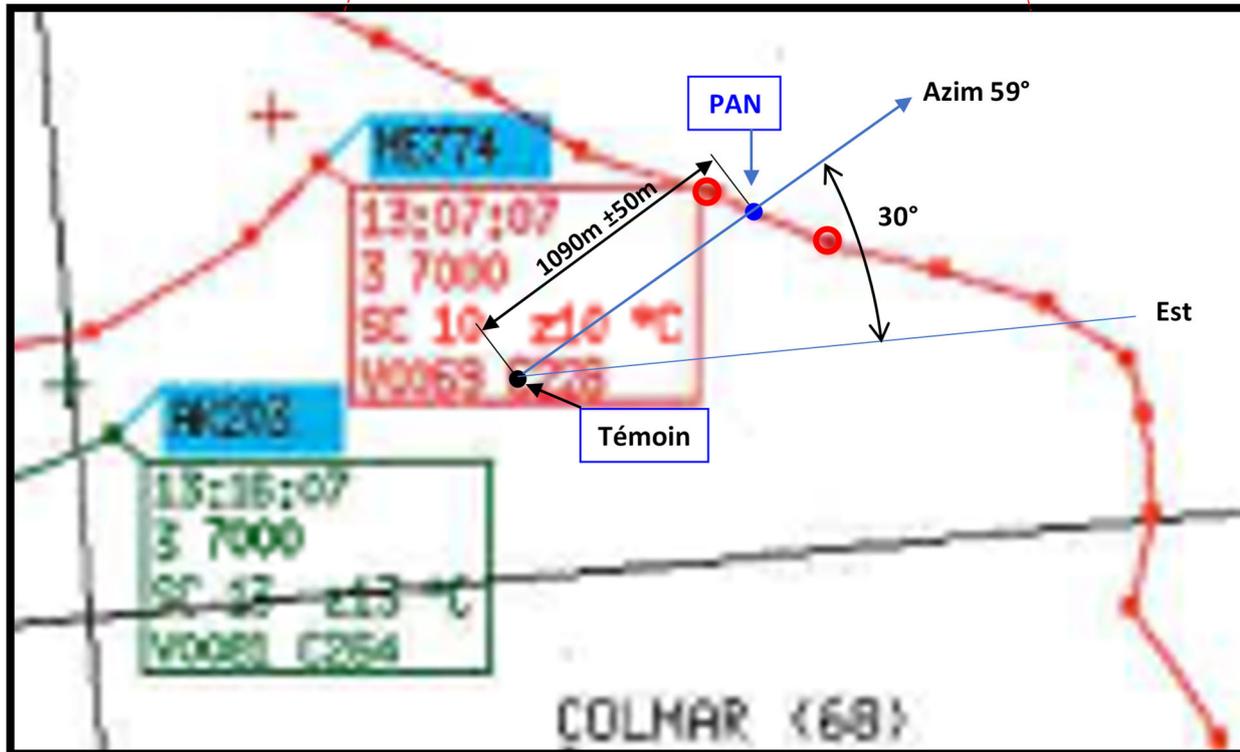
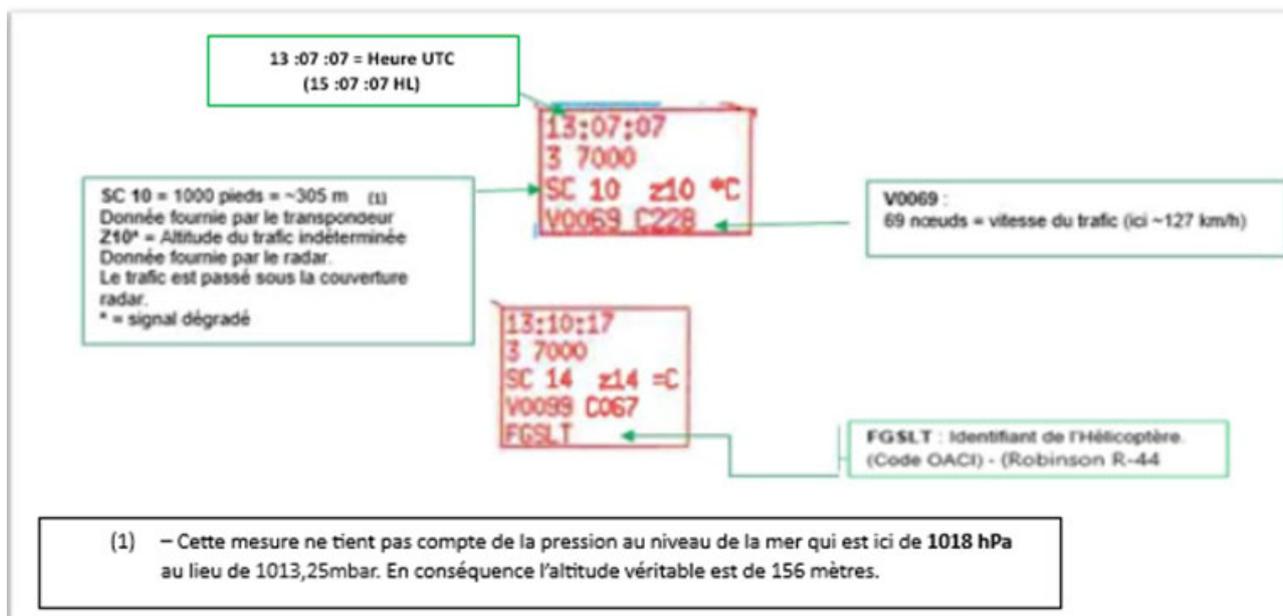
Extraits de la carte CNOA

La réception de la carte CNOA apporte la solution et élimine de facto les hypothèses dirigeable et drone et stoppe les investigations les concernant. En effet la carte montre bien un trafic à l'heure et dans le secteur de l'observation.

Le trafic concerné est effectivement en basse altitude (**Annexe 06- Notes complémentaires version finale**), à une vitesse de ~127 km/h. L'indicatif **F-GSLT** figurant sur la carte CNOA désigne un hélicoptère identifié a posteriori comme appartenant à la société Héli-Travaux dont l'activité consiste à transporter du matériel (entre autres).

Ce trafic se trouve à ~1090mètres du témoin, ce qui lui confère une hauteur angulaire ~5°. Notons que par rapport aux photos cela peut paraître excessif, toutefois les photos ont été réalisées avec un objectif grand angle et avec usage de la fonction "zoom numérique".

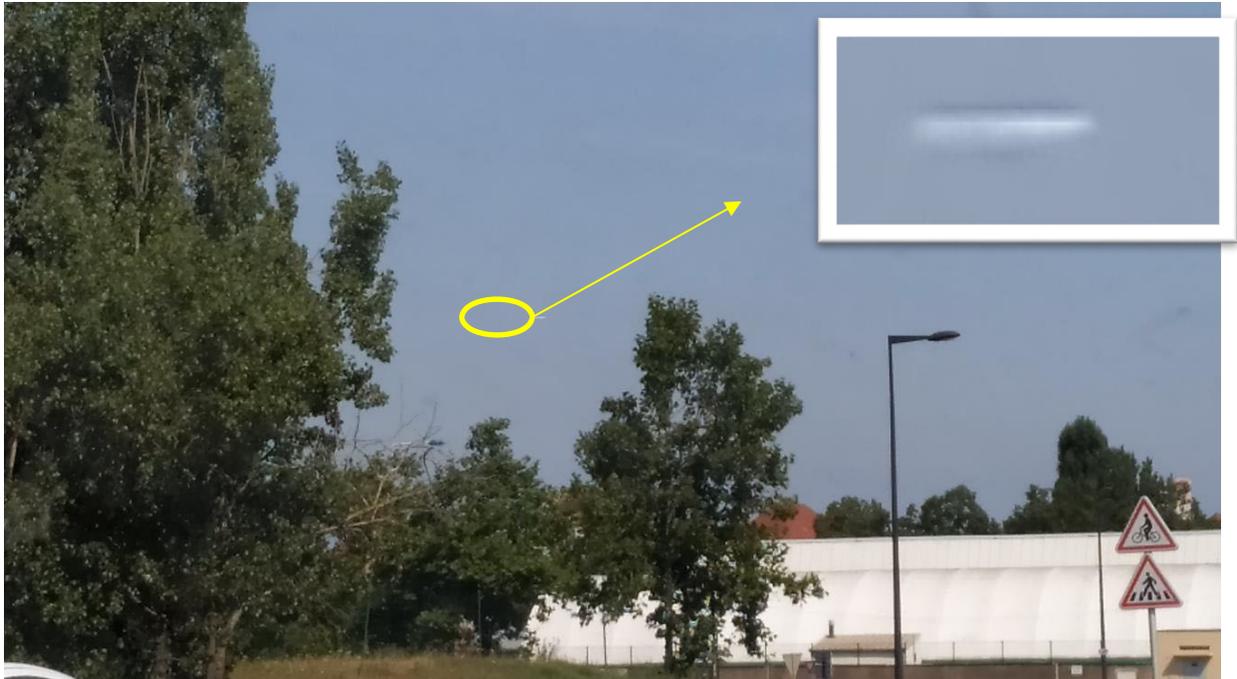
*Img. 20210821 151212*

*Note : Le PAN présente une forte pixellisation rendant impossible une identification immédiate.*

En observant de près les photos on remarque que les éléments du paysage (feuilles des arbres par exemple) donnent un mauvais rendu, dû à la qualité réduite qu'offre le smartphone Xiaomi Redmi Note6 Pro. Nous avons donc un flou de l'arrière-plan qui n'est pas dû à un défaut de focalisation mais à un bruit et une pixellisation qui résultent de l'usage de la fonction automatique de "zoom numérique" qui n'est pas assez performante sur cet appareil pour un rendu optimal. Ce phénomène « lisse » les détails les plus fins et les moins contrastés par rapport au fond du ciel. Seules apparaissent les zones de la carlingue qui réfléchissent fortement le Soleil dans la direction du témoin. Le reste se confond avec le bleu du ciel. L'aspect allongé du PAN sur les photos n'est pas produit par le temps de pause très réduit (1/2423ème de seconde), les zones bordures moins réfléchissantes se confondent avec le fond du ciel. Les photos ont été prises au travers du pare-brise ce qui a également dégradé la qualité.

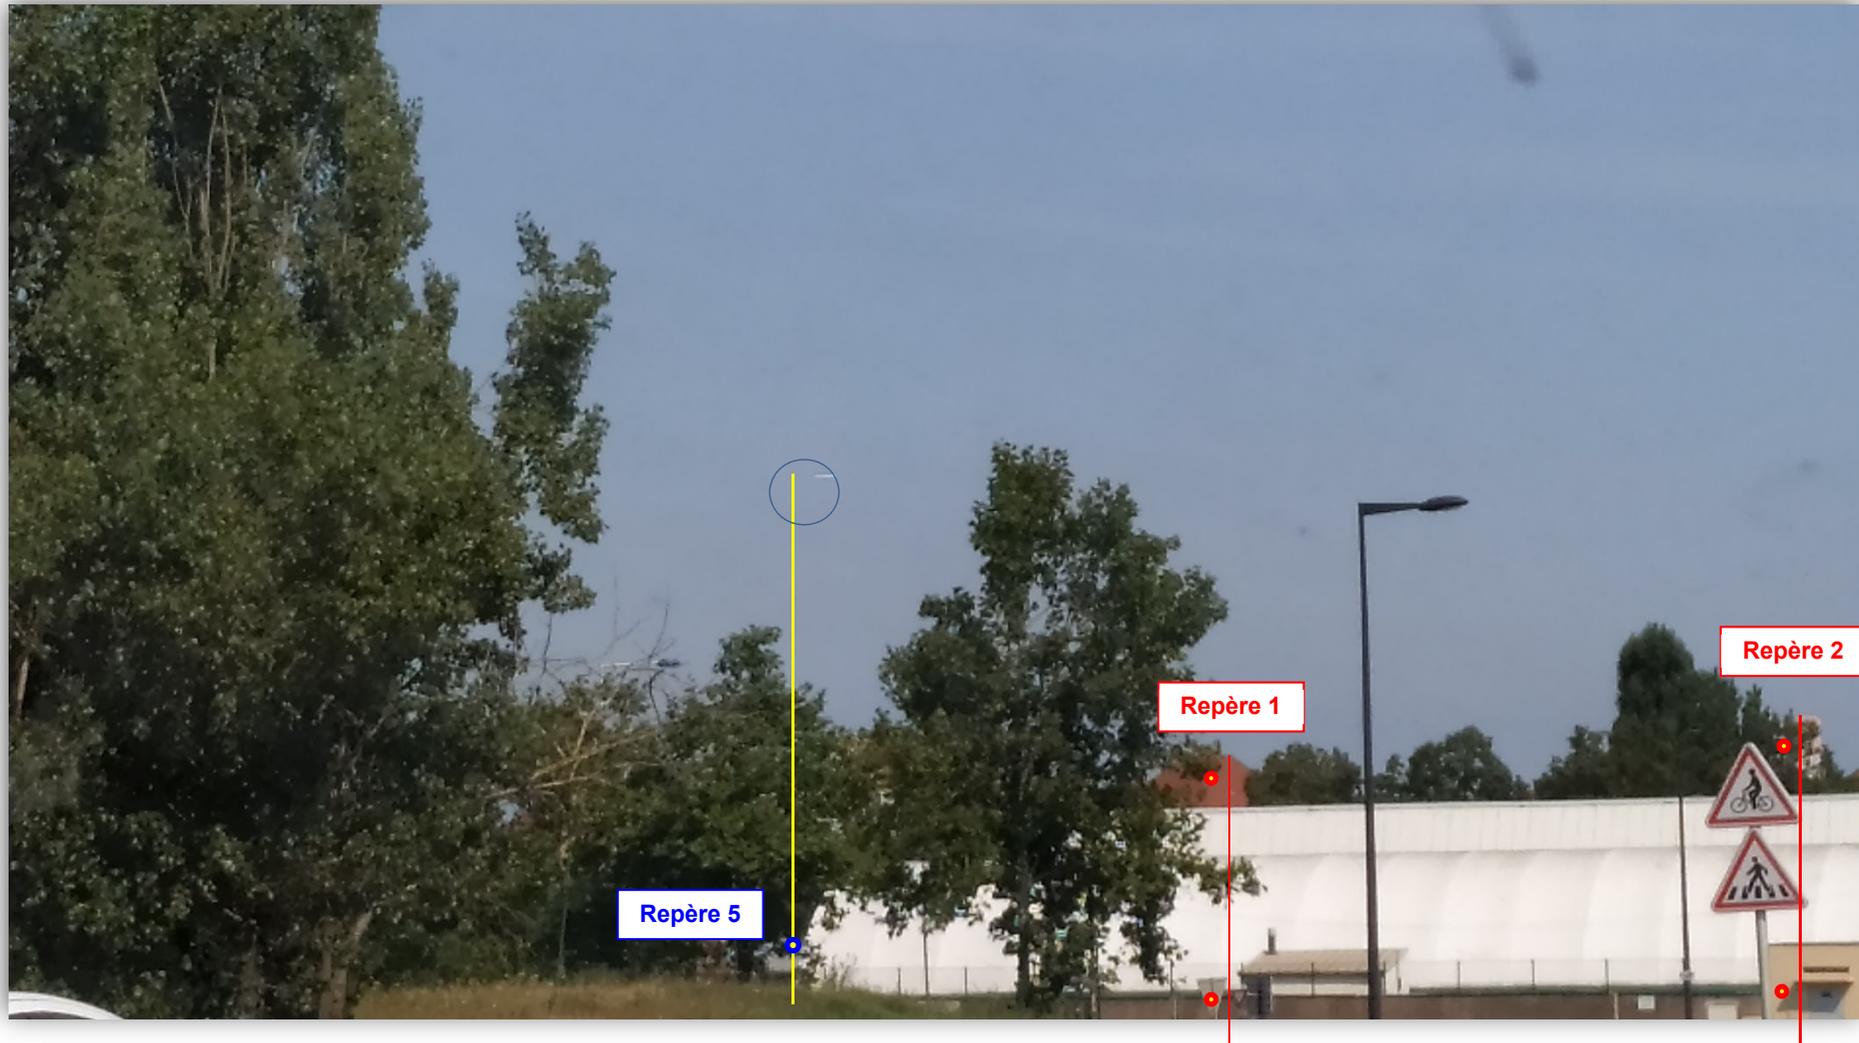
ANNEXE 02a  
Localisation du témoin lors de la [photo 1](#) (15h 12 :12 HL)

Le repère 1 aligne le coin de la ligne faîtière avec le coin du panneau routier. Le repère 5 aligne le bord gauche PAN avec la mi-hauteur du bâtiment arrondi  
Le repère 2 aligne le coin supérieur de la cheminée avec le bord des panneaux routiers et le rebord du bâtiment jaune.

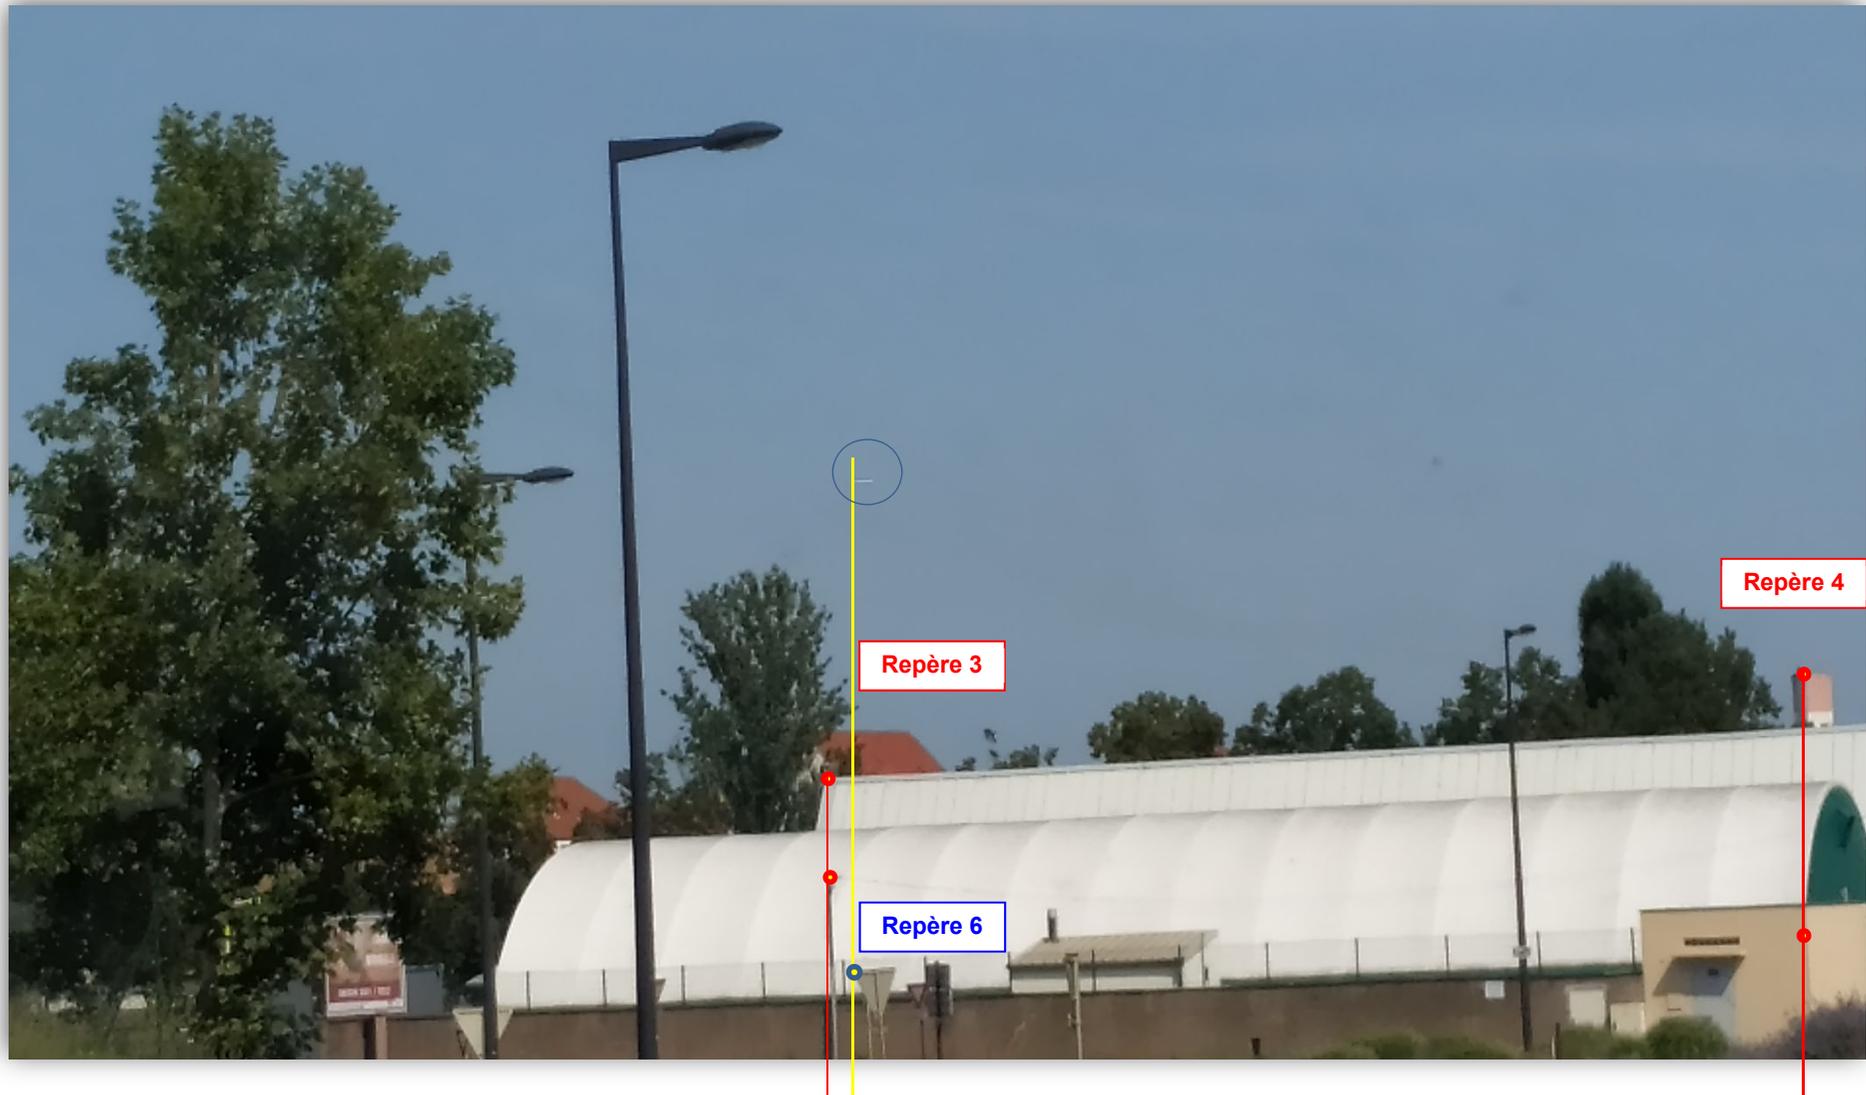
ANNEXE 02b  
Localisation du témoin lors de la [photo 2](#) (15h 12 :14 HL)

Le repère 3 aligne le coin du toit du second plan avec le sommet du lampadaire. Le repère 6 aligne le bord gauche PAN avec le coin du panneau.  
Le repère 4 aligne le coin supérieur de la tour avec l'angle du bâtiment jaune

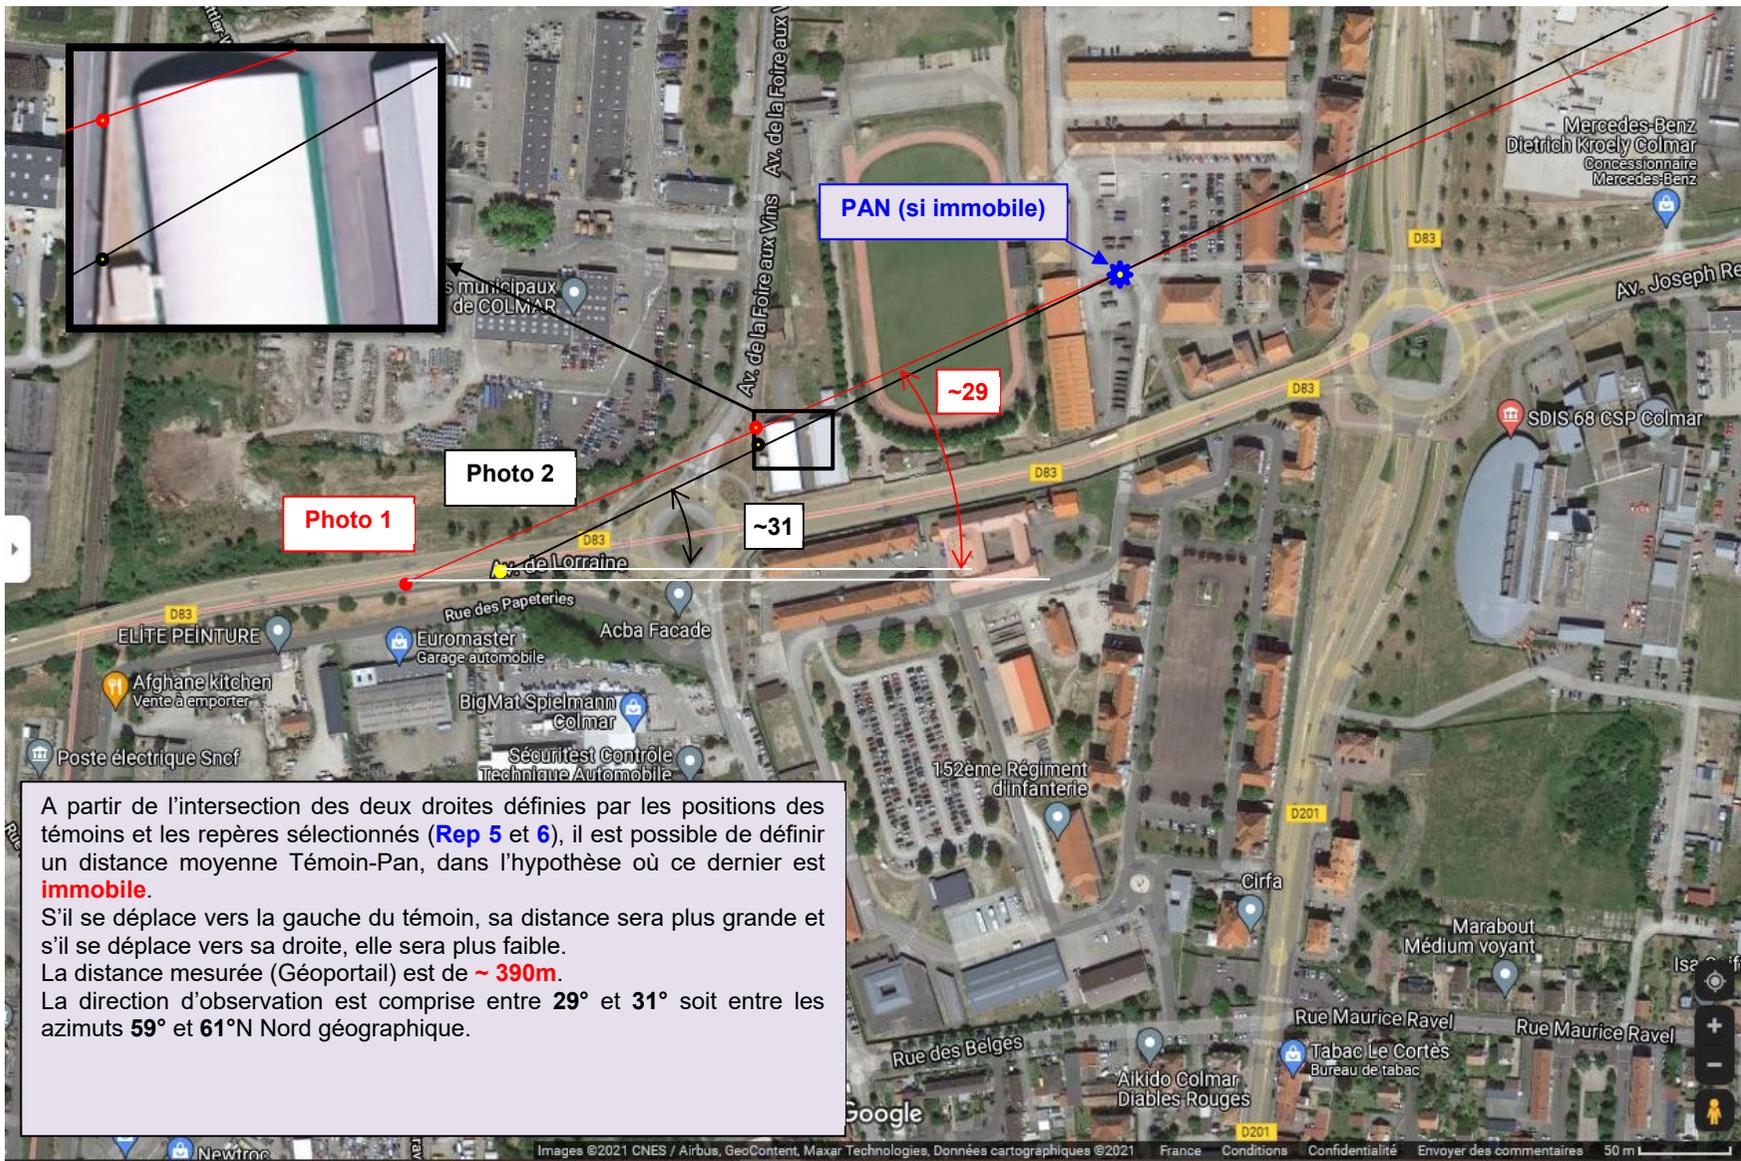
### ANNEXE 03 Localisation du PAN par rapport aux témoins

A partir de l'intersection des deux droites définies par les positions des témoins et les repères sélectionnés (**Rep 5** et **6**), il est possible de définir une distance moyenne Témoin-Pan, dans l'hypothèse où ce dernier est **immobile**.

S'il se déplace vers la gauche du témoin, sa distance sera plus grande et s'il se déplace vers sa droite, elle sera plus faible.

La distance mesurée (Géoportail) est de **~ 390m**.

La direction d'observation est comprise entre **29°** et **31°** soit entre les azimuts **59°** et **61°**N Nord géographique.

Sur le plan des lieux transmis par le témoin nous avons tracé les azimuts qui sont logiquement fort proches (entre 65° et 67°ENE), ce qui voudrait dire que le PAN ne bougeait pas ou alors très peu, voire qu'il était loin du témoin (En effet, plus l'objet qui se déplace est loin et moins on le voit bouger puisque sa vitesse angulaire est faible). L'écart entre les deux photos est insignifiant pour montrer un déplacement marqué. [L'annexe 03 – Localisation du Pan par rapport au témoin](#) permet de définir une distance moyenne Témoin-PAN (si ce dernier est **immobile**) à ~390 mètres et d'affiner la direction d'observation qui est de fait entre les azimuts 59° et 61°N Nord géographique.

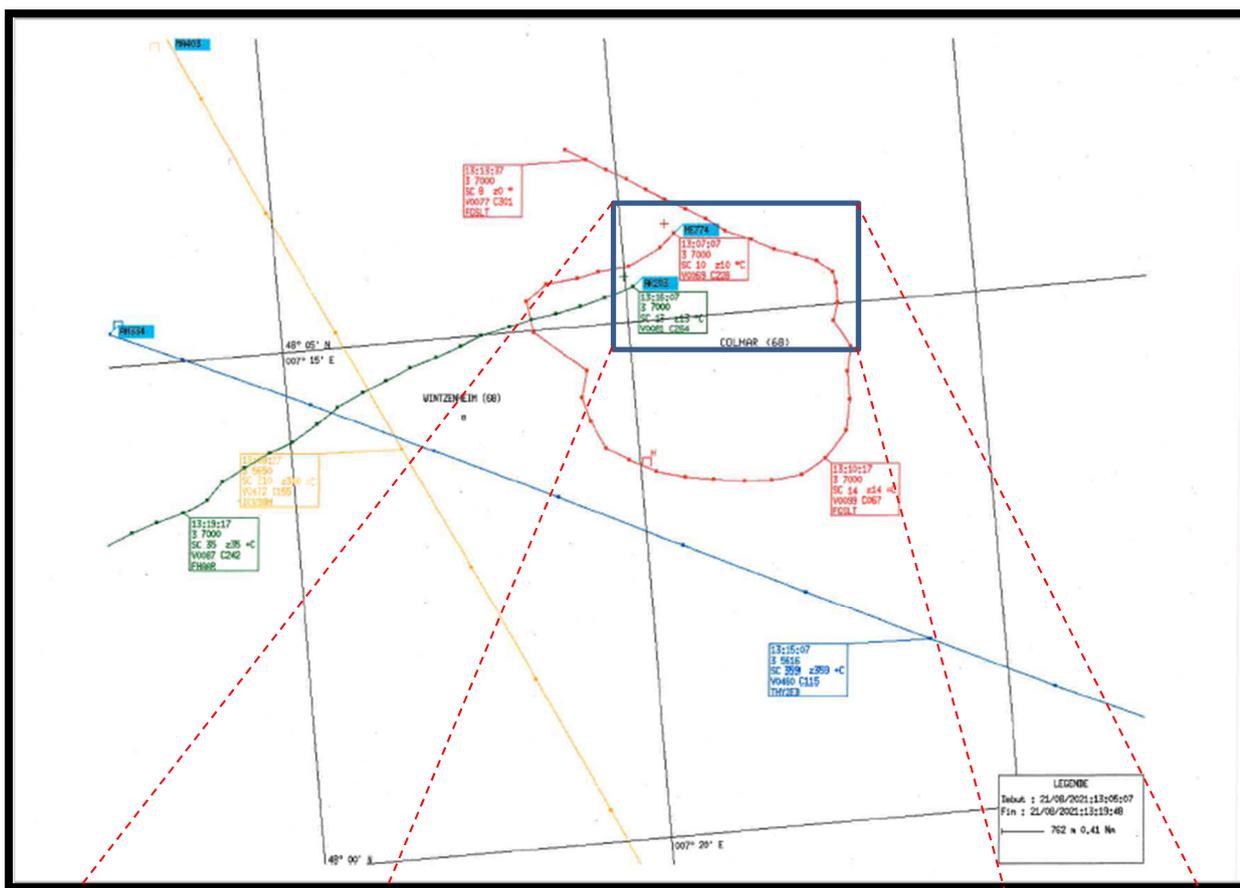
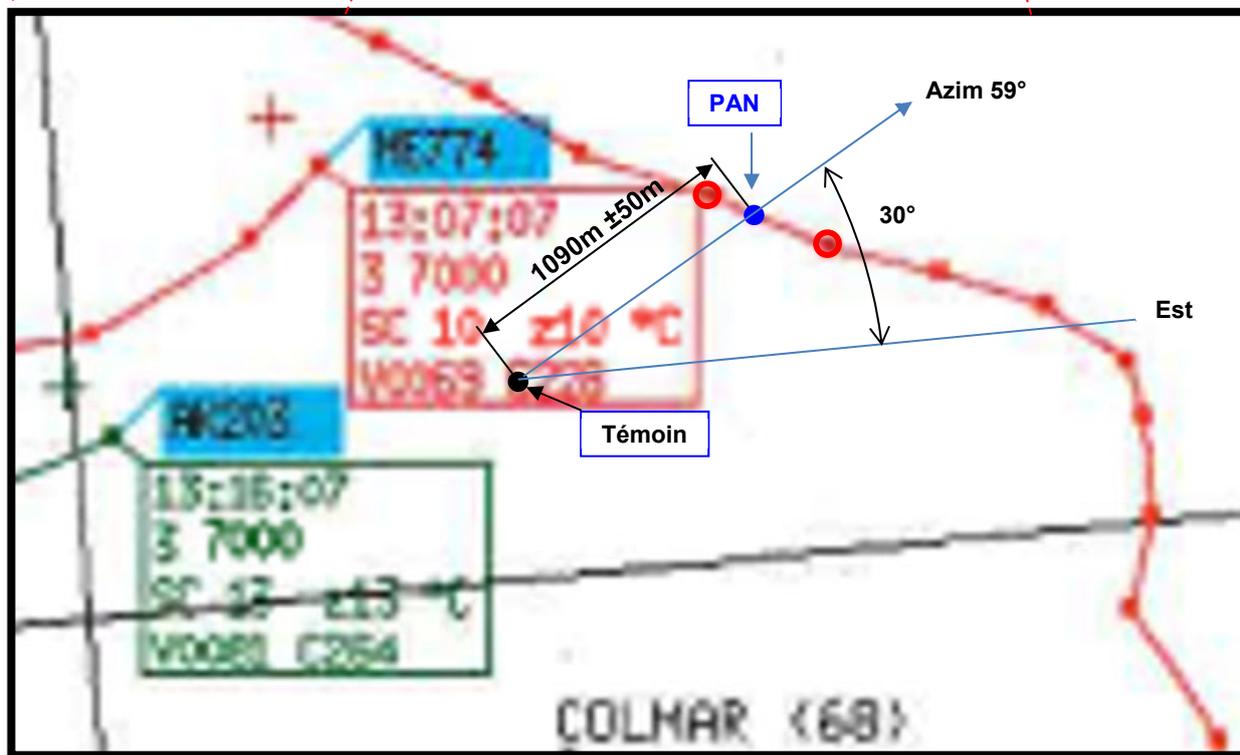
Localisation relative : Témoin / PAN

La hauteur angulaire n'est pas calculable à partir de la carte CNOA du fait que l'appareil étant en descente son altitude à l'instant même des photos n'est pas précisément connue.

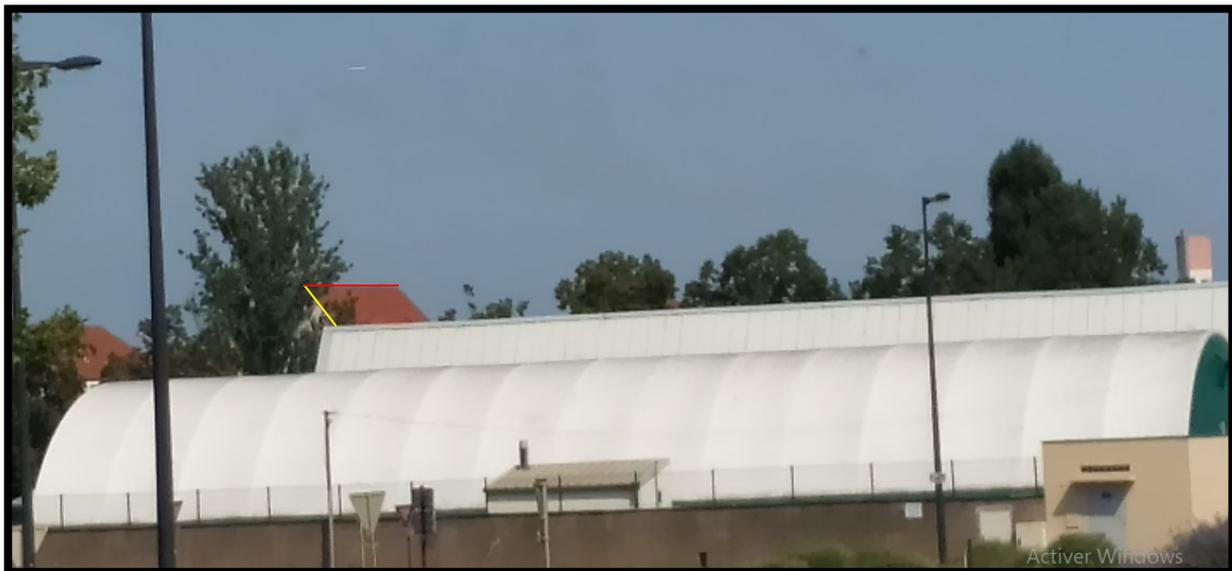
Le trait rouge (faîte du toit) mesure **47mm** sur la photo (au grossissement maxi de Word).

Au même grossissement, le PAN fait **8,5mm**.

Donc approximativement (angles faibles) la taille apparente du Pan =  $1,08 * 0,18 = 0,194^\circ$

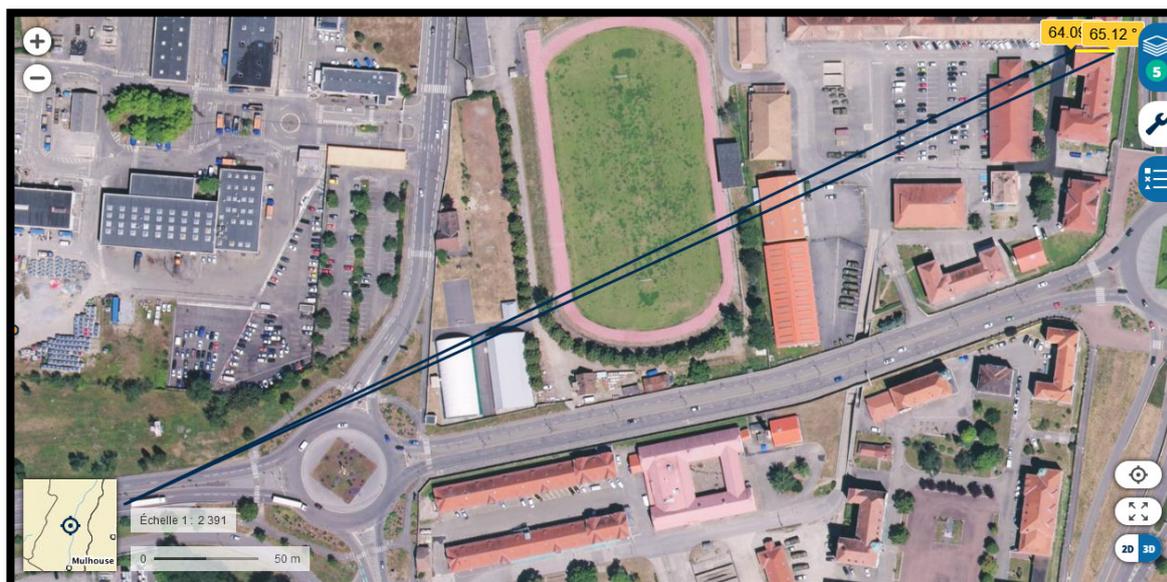
Capture Géoportail : la variation d'azimut confirme que l'angle sous-tendu par le faîte est proche de **1°**.

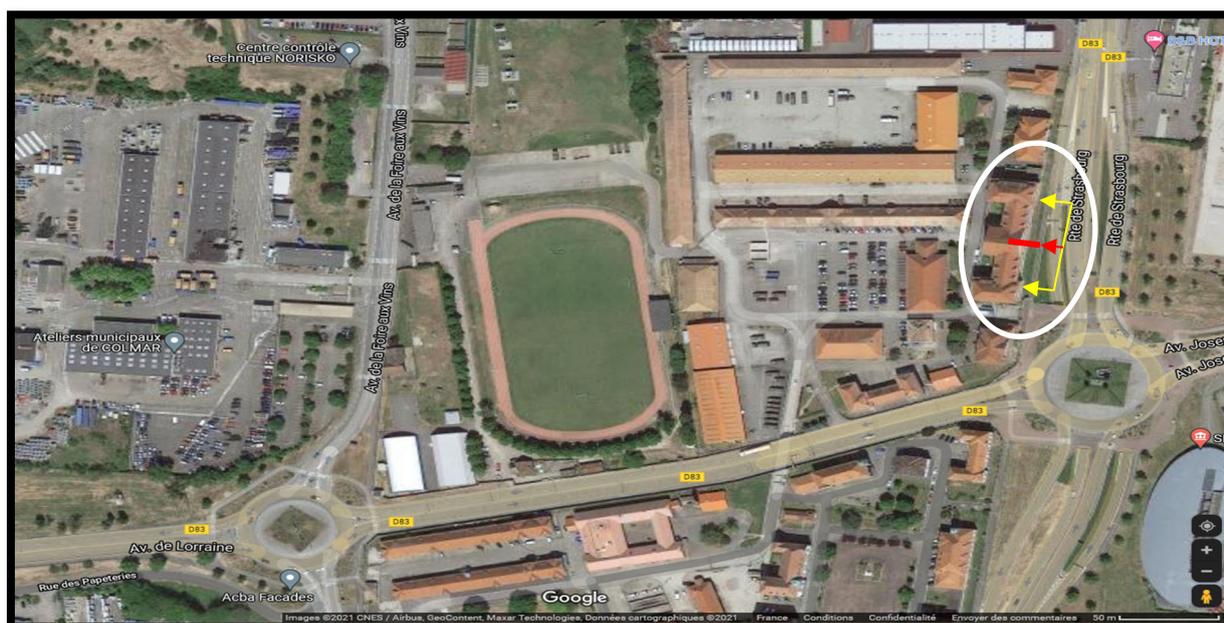
Voici quelques captures pour situer la maison (Voir les trois flèches : Jaune-Rouge-Jaune).

1 : vue aérienne du quartier. La maison avec le faîte rouge est le bâtiment central d'un grand immeuble avec 3 toits disposés en parallèle.  
Les 2 toits latéraux présentent un pan triangulaire côté Ouest (à gauche) alors que le bâtiment central n'en a pas (la façade est donc visible).

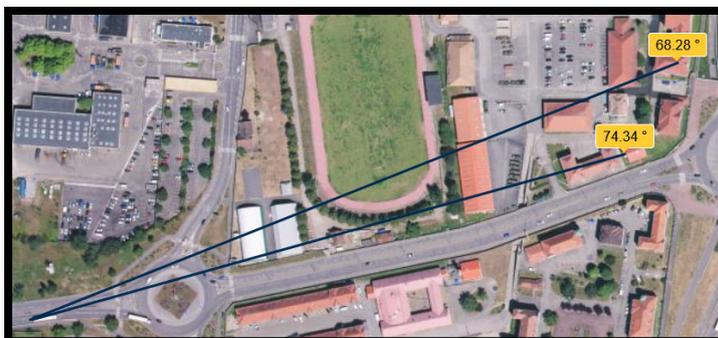
Source Géoportail

Sur la **photo 1** du témoin, la distance mesurée entre les repères **1** et **2** est de **96,5mm**. A cette échelle, la taille du PAN est de **3,5mm** ce qui en première approximation lui donne une taille apparente de :  $\alpha = 0,22^\circ$ .

Valeur à rapprocher de celle de **0,194°** obtenue par ailleurs. Nous retiendrons donc  $\sim 0,2^\circ$ .

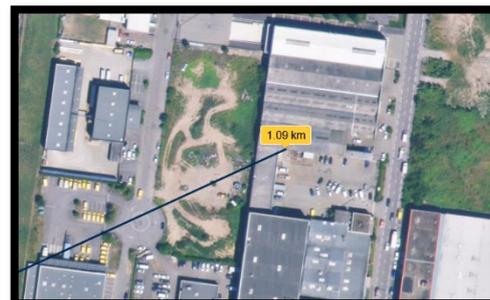
Source Géoportail

Au vu de sa distance et de son azimut, l'hélicoptère devait approximativement survoler la zone figurée sur l'image ci-contre. Selon la carte radar, l'altitude de l'hélicoptère est de **Z10** = 1000 ft (305m) /isobare 1013hpa puis s'élève à **Z14** = 1400 ft (427m) /isobare 1013hpa puis elle retombe progressivement en vue de l'atterrissage. Au moment de l'observation, il est en descente vers l'aérodrome et son altitude est donc comprise entre 1400ft et quasiment 0ft. Si l'on fait l'hypothèse d'une descente progressive vers la piste, au moment des photos l'appareil se trouve quasiment à mi-parcours de cette descente. On peut donc estimer son altitude à  $\sim 700$ ft (213m). La pression au niveau de la mer étant de **1018 hPa** au lieu de 1013,25 hPa dans les conditions d'atmosphère standard, une correction s'impose. Celle-ci induit une augmentation de l'altitude de 136,5 ft soit  $\sim 41,6$ m. Si l'on retranche l'altitude du lieu qui est globalement de **190m**, l'altitude de l'appareil serait théoriquement de  $(213 + 41,6 - 190) = 65$ m.

Ces deux valeurs de **95 m** (photos) et **65m** (radar), sont donc très voisines, compte tenu de toutes les incertitudes : précision des tracés, distance réelle, linéarité de la descente, précision de l'altimètre, mais aussi du fait que la correction de pression n'intègre pas les influences de la température et de l'humidité de l'air. Les hauteurs angulaires qui en découlent respectivement pour le Pan et pour l'hélicoptère sont respectivement de **3,4°** et **5°** ce qui est également et logiquement très voisin.
