Groupe d'Etudes et d'Informations sur les Phénomènes Aérospatiaux Non identifiés

## COMPTE RENDU D'ENQUÊTE

### CAS D'OBSERVATION

**VIVIERS-LES-OFFROICOURT (88) 19.10.2022**

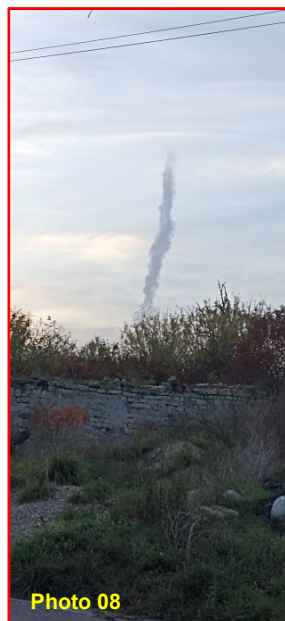
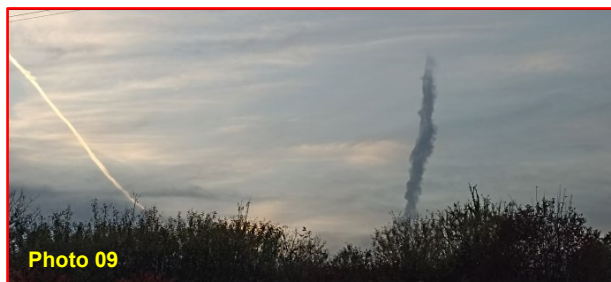
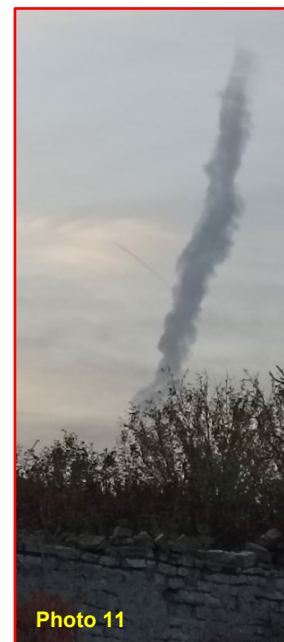
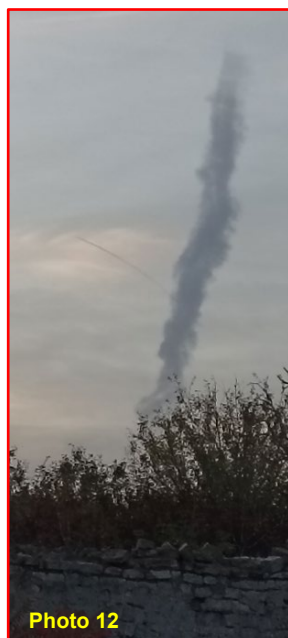
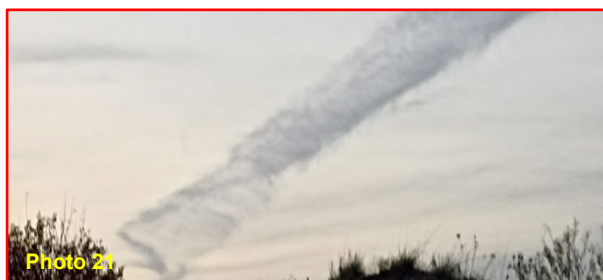
## ANNEXE 02a PHOTOGRAPHIES

Le témoin a fourni une série de **21** photos, heures locales (+1h par rapport à l'heure UTC)

Photo **12** : idem mais trainée plus longue.

Photo **21** : dispersion de la fumée vers 18h57.

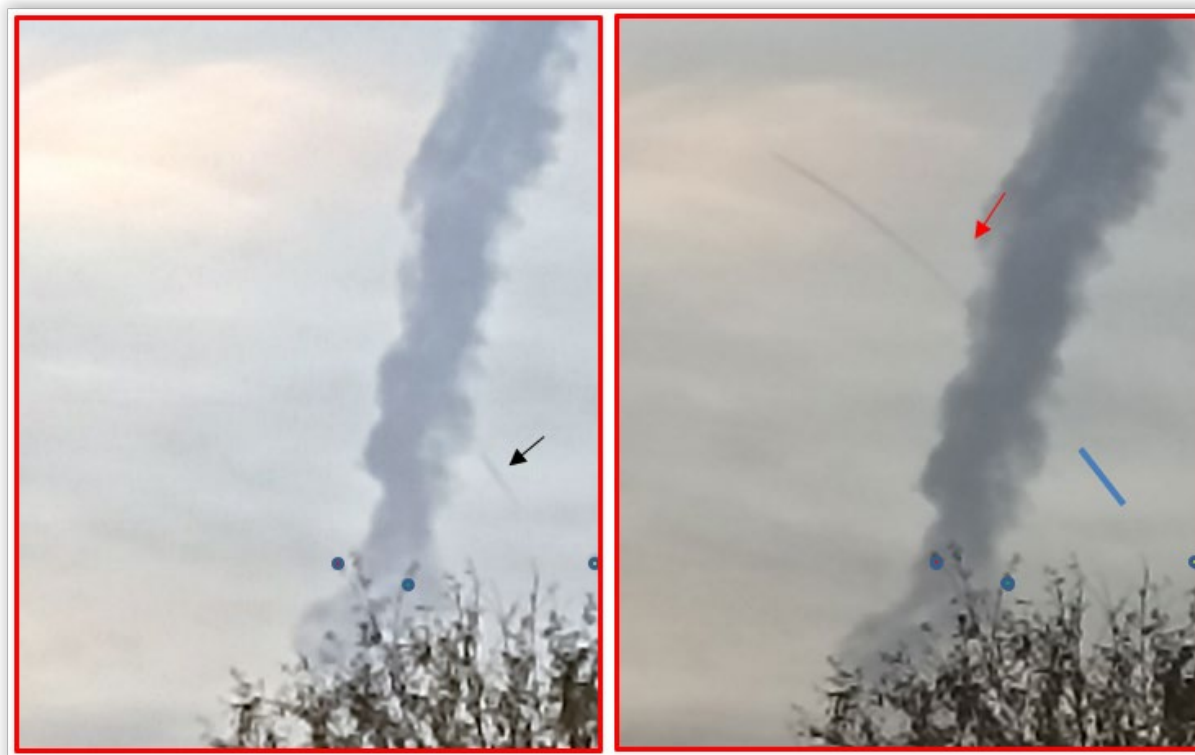
### Comparaison de deux photos.

Photo prise à 18h 36 :55

Photo prise à 18h 37 :51

La flèche noire indique un fragment de trainée

La flèche rouge indique un long fragment de trainée

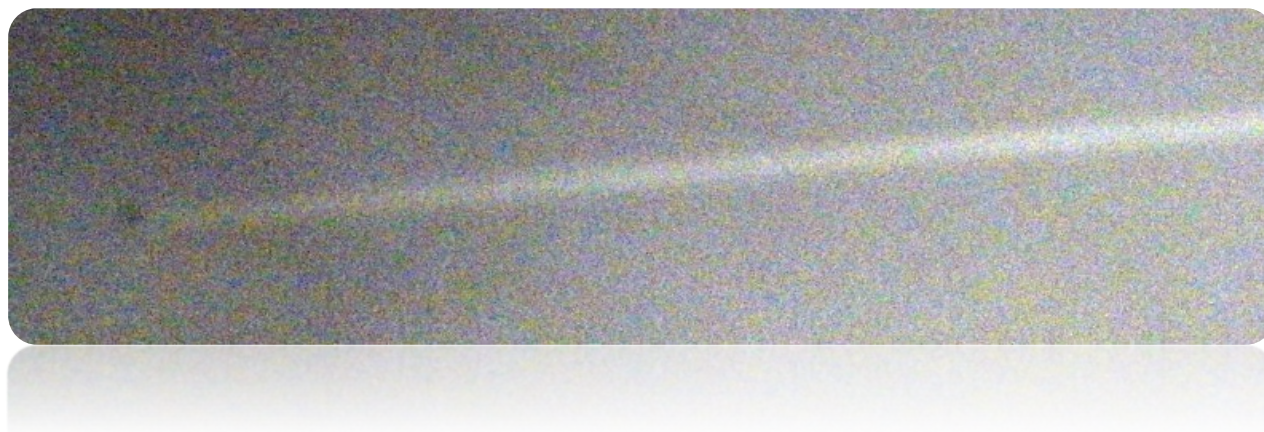
Note : l'image prise à **18h40'35''** (*extrait ci-dessous*) donne le même résultat et l'image prise à **18h42'23''** également mais la trainée apparaît cette fois blanche (*et non grise*) car l'avion s'étant déplacé vers l'ouest, la trainée est alors éclairée différemment par le soleil couchant et son contraste par rapport au fond du ciel (*voilé*) et alors différent.

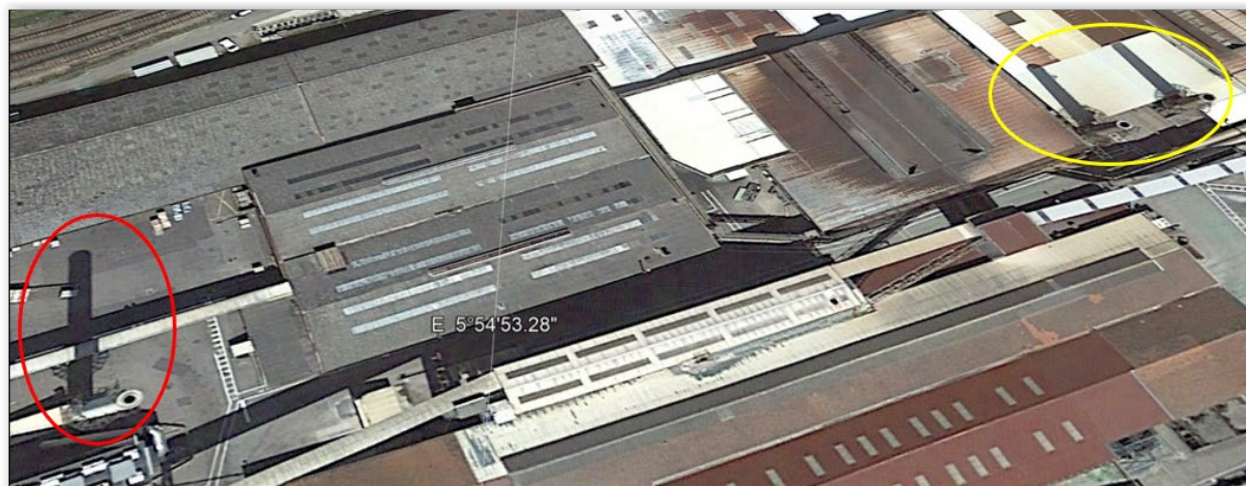
### Cheminées d'usine

Vue 3D de Google Earth montrant les 3 grandes cheminées de la verrerie.

L'ellipse rouge montre la cheminée la plus à l'ouest (azimut **297,54°**).

L'ellipse jaune montre les deux autres cheminées (azimuts : **298,23°** et **298,3°**).

Evidemment, au vu de la distance et du relief, ces cheminées ne sont pas visibles depuis la position des témoins mais une colonne de fumée émanant de l'une d'entre elles pourrait l'être sans difficulté.

Il se trouve qu'en recherchant dans cette direction présumée plus correcte, il n'y a guère que du bocage et des pâturages. Il y apparaît toutefois une grosse usine possédant **3** grandes cheminées susceptibles d'émettre (*indépendamment*) une colonne de fumée de l'importance présagée au vu des photographies fournies. Il s'agit la verrerie de **Gironcourt-sur-Vraine (88170)**, une filiale du Groupe **O-I France SAS**. Cette usine est une grosse verrerie située à **9** km de distance des témoins ce qui pourrait s'avérer très compatible si l'une d'entre ces cheminées était effectivement en fonctionnement.

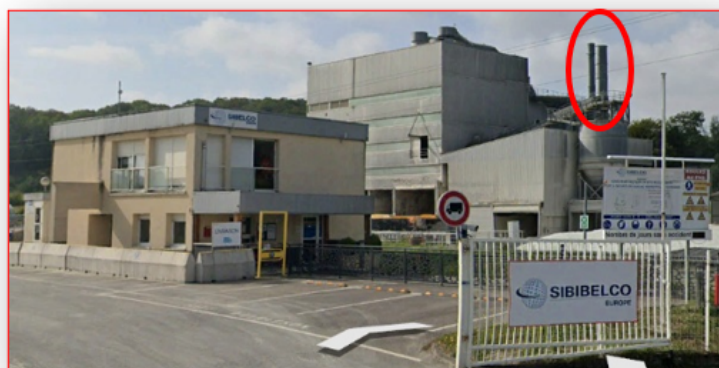
L'ellipse rouge situe l'usine « **Sibelco Green Solutions** », située à **Saint-Menge** (88170) qui est une unité de retraitement du verre recyclé alimentant la verrerie. Elle présente elle-aussi des cheminées et se situe à **6,8 km** dans l'azimut **292,57°**.

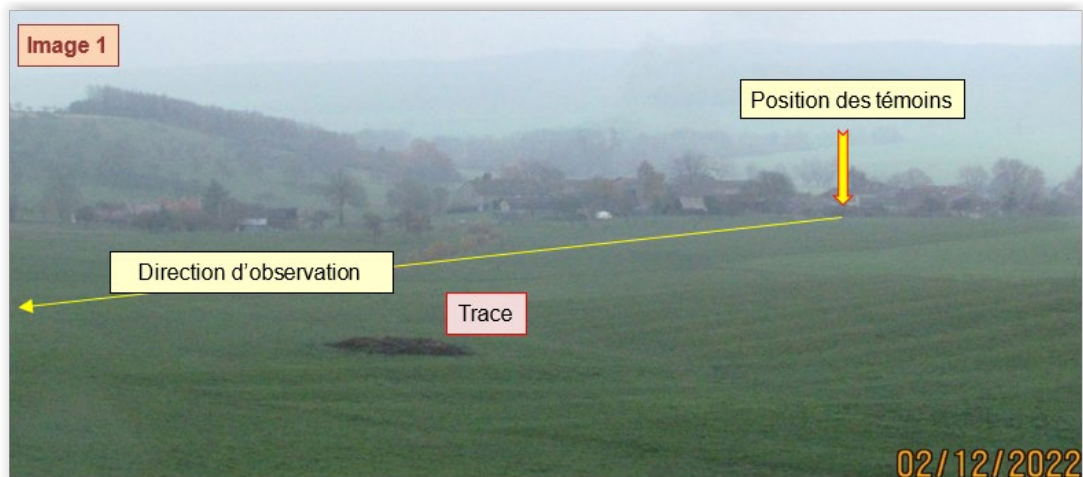
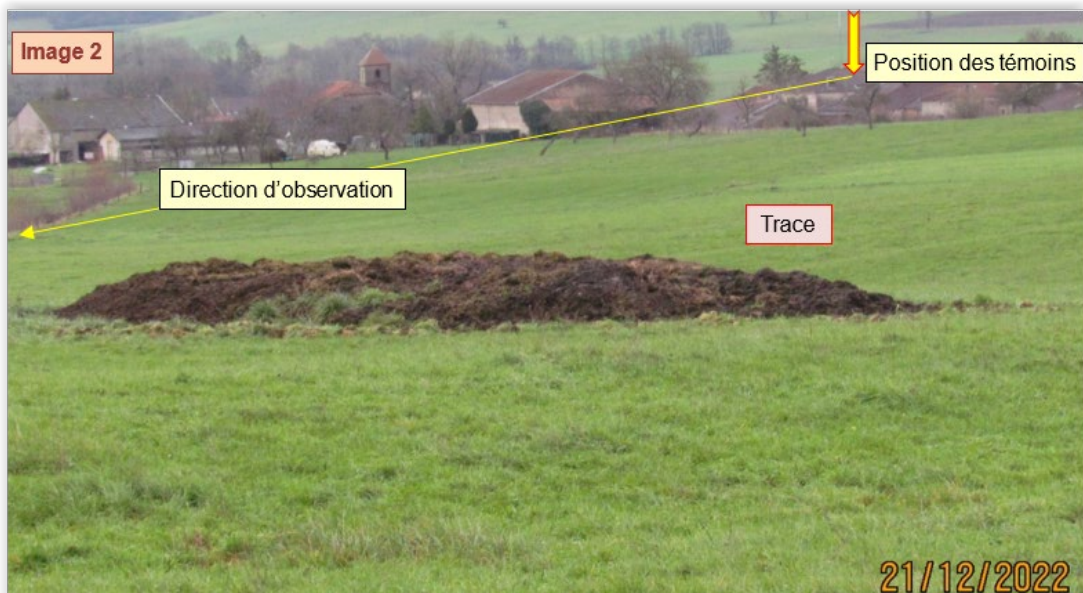
## ANNEXE 06a

### Caractérisation de la trace (origine de la colonne de fumée)

Deux des enquêteurs prennent donc le temps de revenir sur les lieux quelque temps plus tard (21/12/2022), une fois la météo redevenue plus acceptable. Ils peuvent cette fois pénétrer dans le champ pour examiner la nature exacte de cette trace. Et là, les choses se précisent encore puisqu'il s'agit d'une grosse accumulation de paille plus ou moins dégradée par la pluie et la fermentation mais qui laisse entrevoir d'évidentes traces de combustion ! Comme pressenti grâce aux premières mesures, cette trace se situe quasiment dans l'azimut d'observation des témoins. La probabilité d'une telle coïncidence étant extrêmement ténue, il semble difficile de ne pas y voir là l'origine de la colonne de fumée.

Les arguments qui renforcent cette idée sont, outre cette proximité d'azimut, le fait que la paille en état de légère putréfaction et partiellement humide brûle généralement en dégageant une fumée épaisse et foncée (*qui plus est observée à la tombée du jour et sur fond de ciel couvert mais légèrement éclairé par le soleil couchant – Cf photos*), mais aussi la proximité du village qui fait que la largeur de la colonne paraît, si on la suppose plus éloignée, avoir des proportions très importantes.

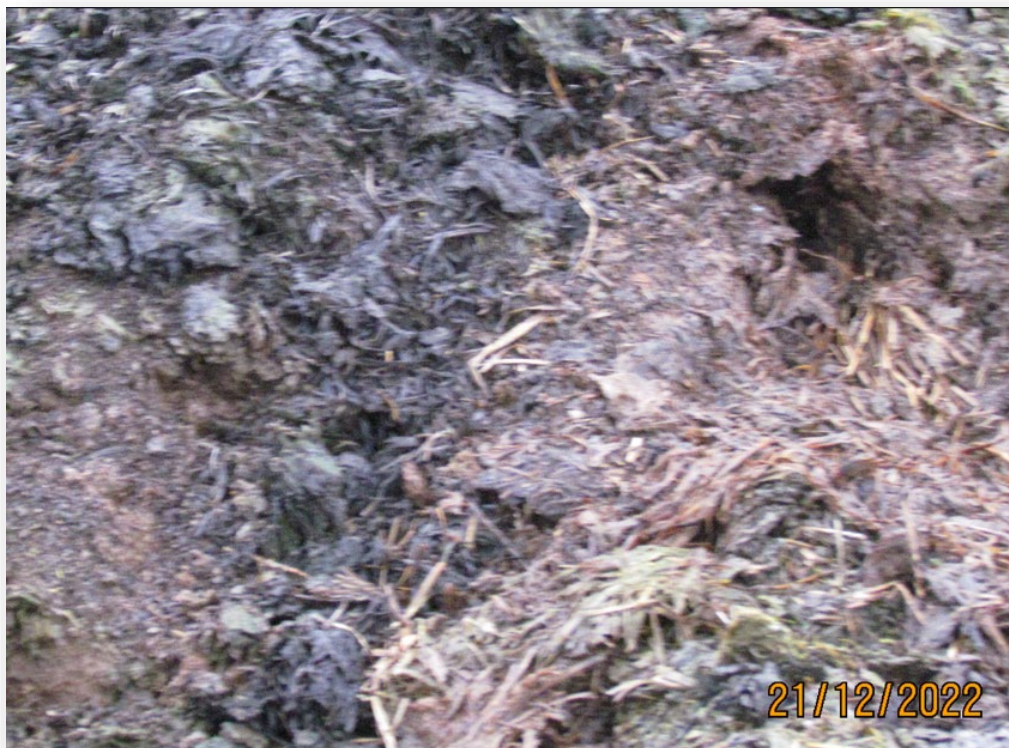
### Vue rapprochée de la trace (dépôt de paille)

Cela dit, le tas de paille mesure plusieurs mètres de diamètre ce qui peut déjà générer une colonne de fumée de taille respectable. Ce tas a visiblement été remué à l'aide d'un tracteur (*traces visibles*). L'a-t-il été lors de sa création ou plutôt pour « étouffer » un éventuel embrasement accidentel ?

### Traces de brûlures bien visibles (moitié gauche)

**Constat in situ :** Le tas a été remué, il existe des traces de tracteurs tout autour indiquant une manipulation du tas. De la paille reste au-dessus mais des traces de brûlures figurent bien encore visibles sur le tas. Un peu comme si le tas avait pris feu, que l'on aurait cherché à éteindre ce qui aurait provoqué la grosse fumée visible sur les photos du témoin.
