COMPTE RENDU D'ENQUÊTE

CAS D'OBSERVATION

TOULOUSE (31) 13.07.2023

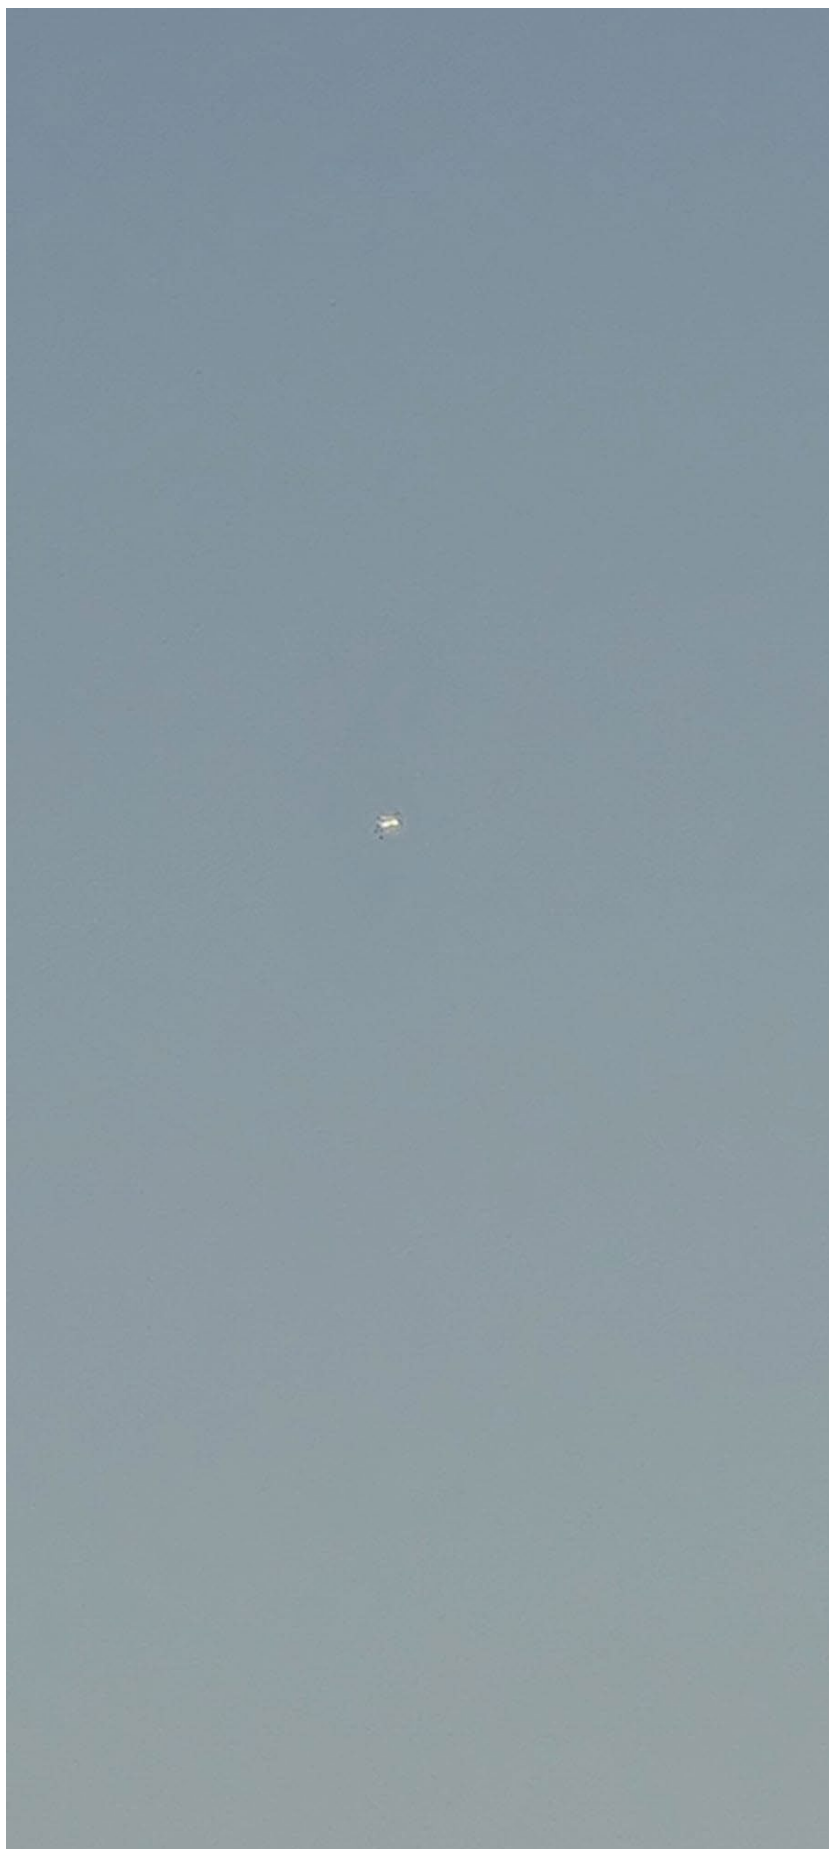
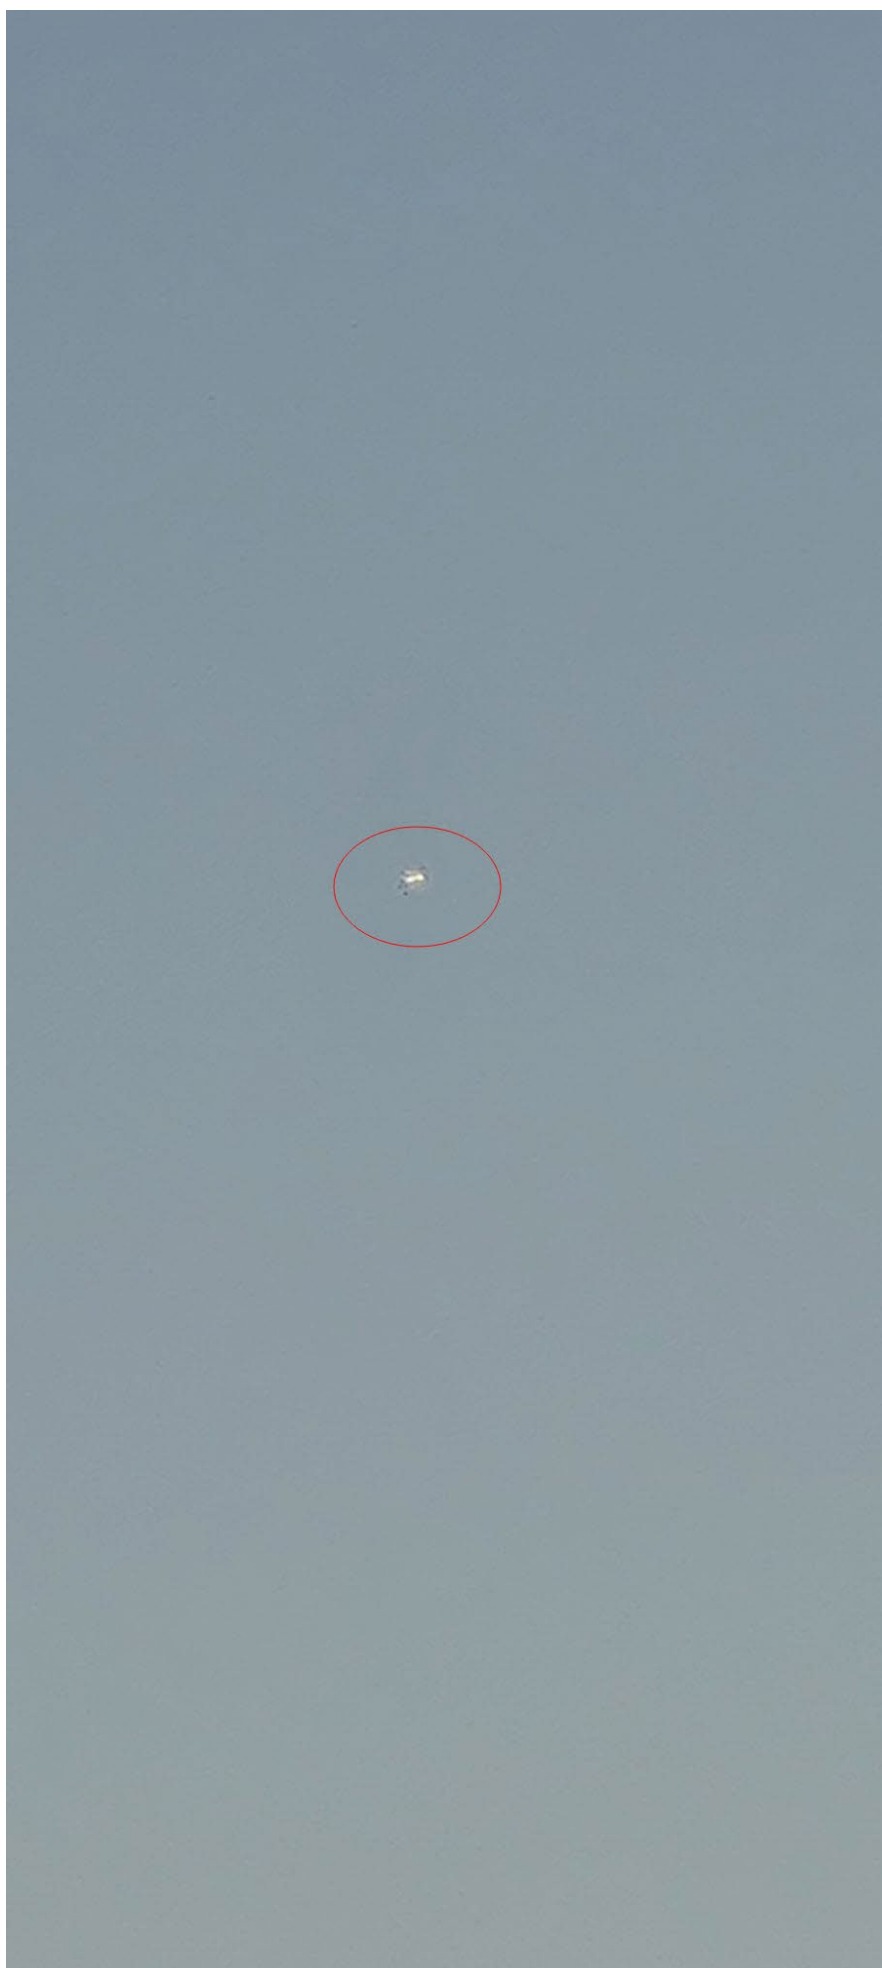
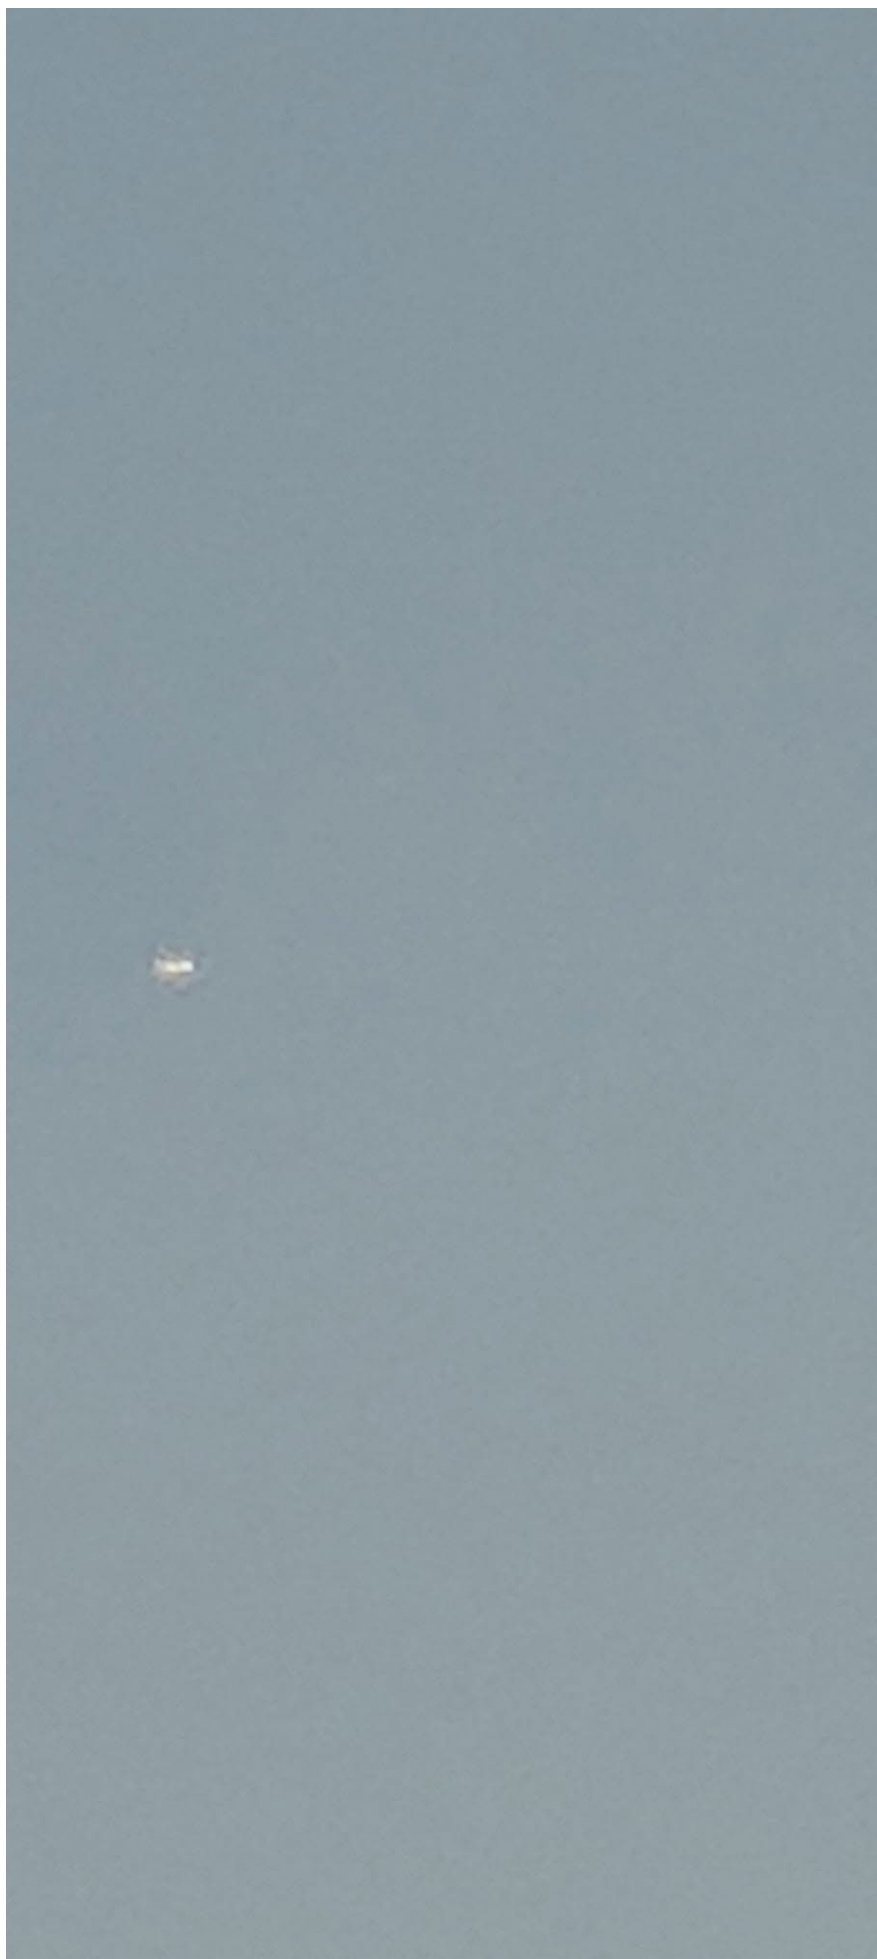
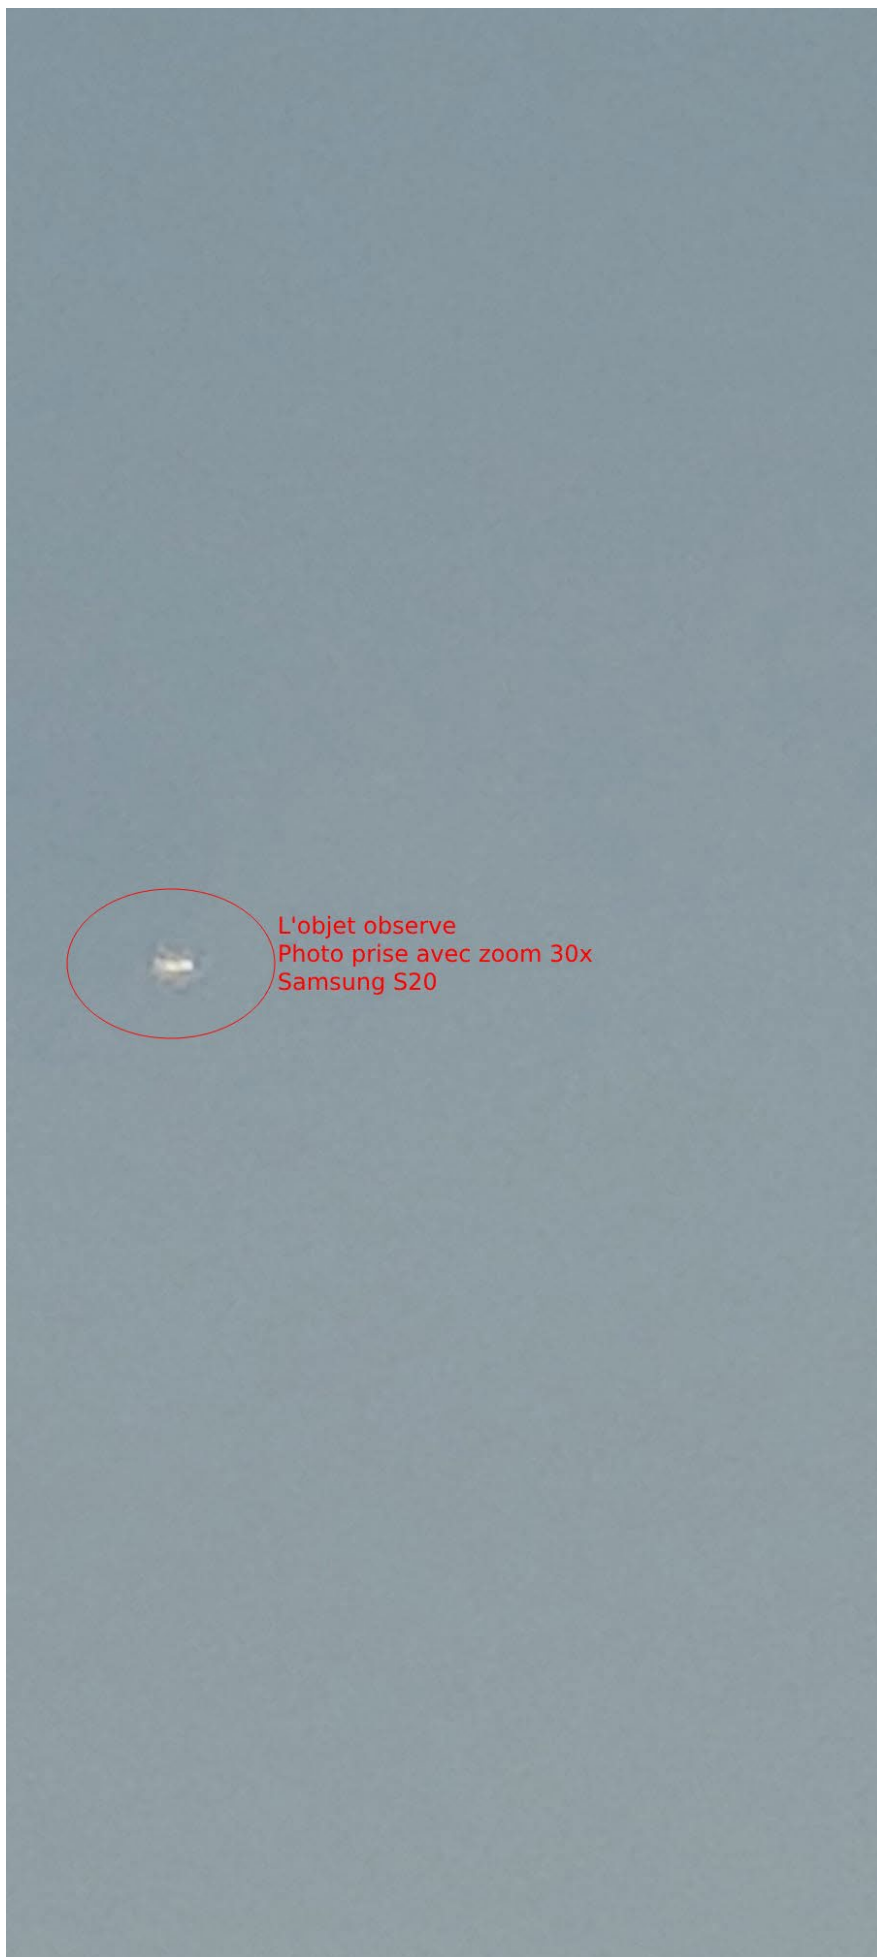
Sur les photographies, le PAN apparaît sous une forme allongée de couleur blanche, entourée d'une sorte de halo grisâtre qui est très vraisemblablement un artefact photographique provoqué par la compression initiale des photos en format .jpeg, qui a ensuite été modifié en .png probablement lors d'un transfert ou d'une copie vers une application de partage (l'intitulé des photographies commence d'ailleurs par « WhatsApp », application que le témoin confirme avoir utilisé), l'artefact de compression étant également enregistré.

Le PAN apparaît sur fond de ciel bleu, et aucun élément du paysage (bâtiment, relief) n'est visible, ce qui ne permet pas de l'orienter ni de déduire une trajectoire apparente (figures 1, 2, 3 et 4).

Figure 1 : photographie du PAN (image : témoin)

Figure 2 : photographie annotée du PAN (image : témoin)

Figure 3 : photographie du PAN (image : témoin)

Figure 4 : photographie annotée du PAN (image : témoin)

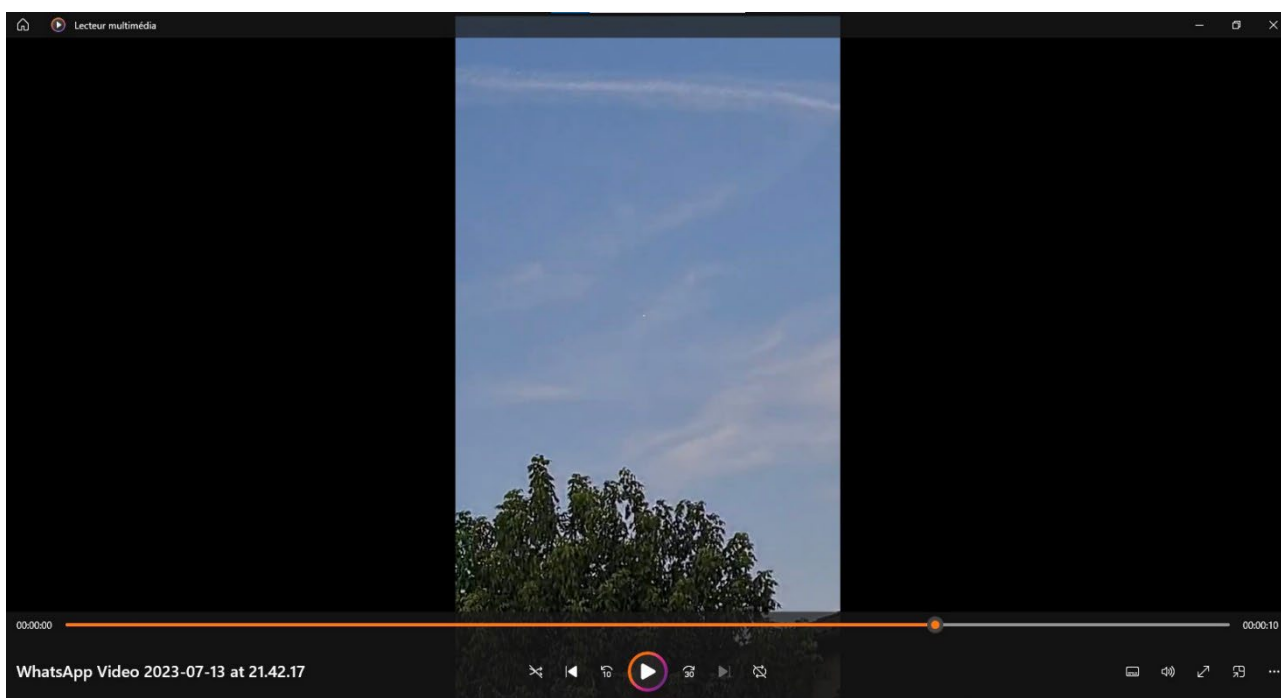
Le toit d'un bâtiment est rapidement visible vers la fin de la vidéo. Interrogé par mail, le témoin a indiqué le 15 octobre 2023 qu'il s'agit de l'établissement « Mythic Burger/All Tacos », situé sur la D113, au sud-est du lieu d'observation, confirmant ainsi la direction indiquée par le témoin dans le QT (figures 6 et 7).

Figure 6 : image extraite de la vidéo du PAN (image : témoin)

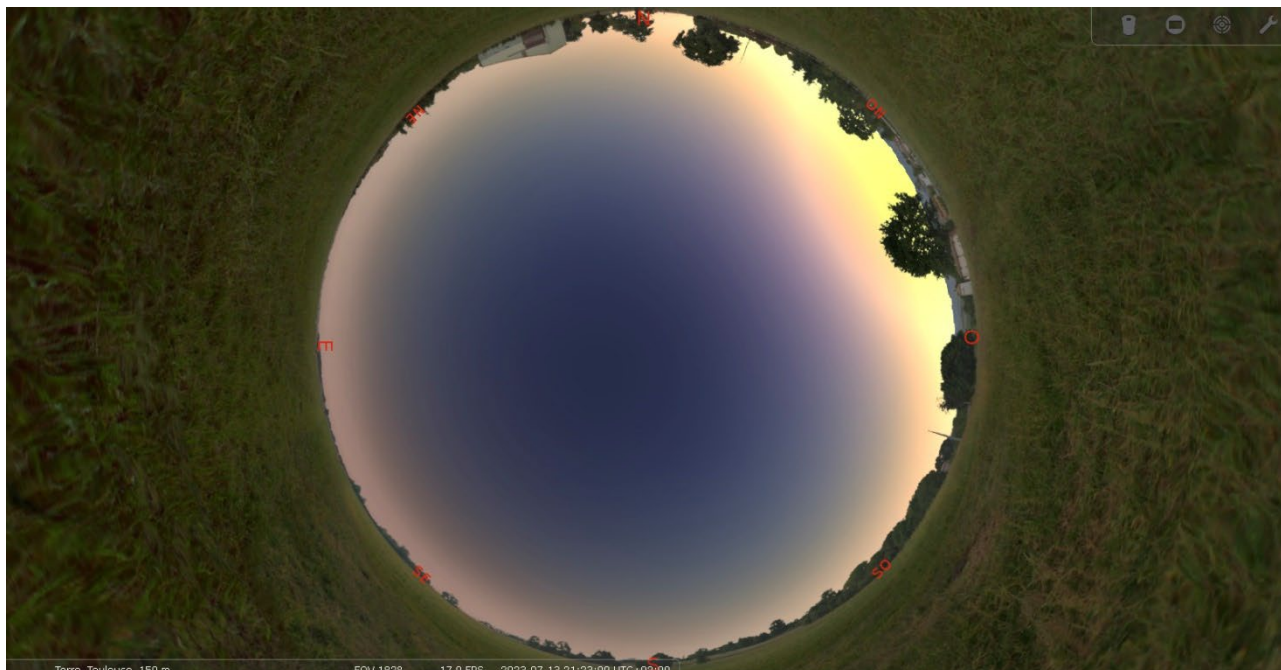
Situation astronomique : une reconstitution sur Stellarium pour Toulouse (31) le 13 juillet 2023 à 21h23 montre que le seul astre visible était le Soleil au coucher, à 1° de hauteur au nord-ouest (figure 10).

Figure 10 : situation astronomique (image : Stellarium)

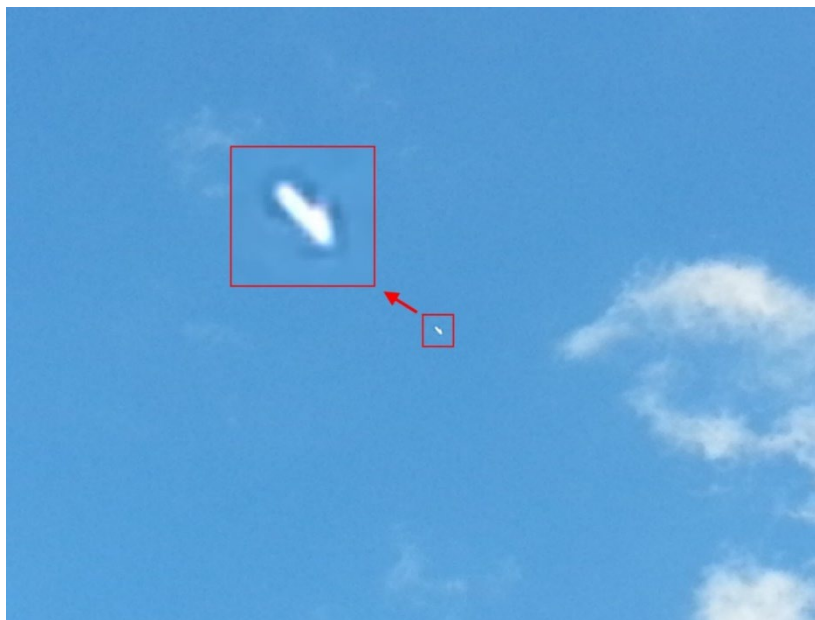
L'angle d'observation optimal pour que les ailes d'un avion soient le plus visibles est au Zénith, soit 90° . Ici l'observation a eu lieu selon un angle de 35° , ce qui amoindrit la possibilité de voir les ailes.

Exemple d'avion photographié en plein jour et dont seul le fuselage est visible

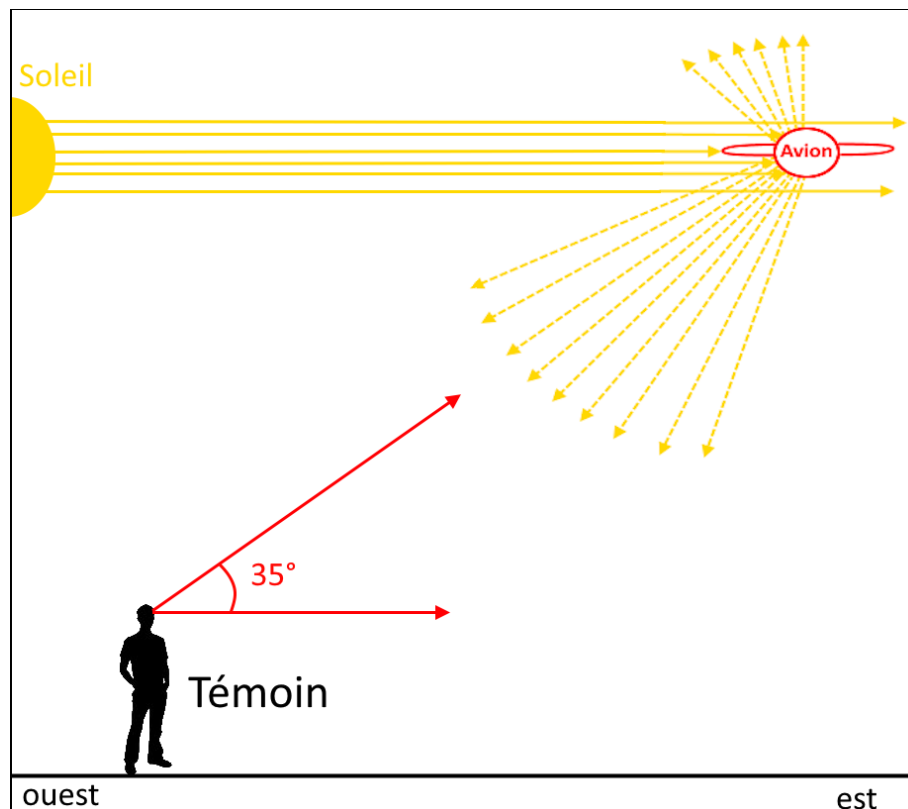
Ceci peut être représenté sur un schéma de principe :

Schéma de principe montrant la réflectivité des rayons du soleil en fonction de la forme du support

Schématiquement, l'avion est représenté par son fuselage, de forme cylindrique, et ses ailes, d'une forme plate. Le tout est vu de face en se déplaçant de manière transversale (vers le sud) à l'axe d'observation (vers l'est). L'observation est réalisée selon un angle de 35° et le soleil, se couchant, est considéré comme émettant des rayons parallèles au sol, l'altitude de l'avion étant négligeable par rapport à la distance qui le sépare du soleil (cas d'une source lumineuse située « à l'infini »).

La grosseur du fuselage de l'avion est exagérée, afin de bien montrer la nature de la réflexion des rayons du soleil à sa surface.

Comme nous le constatons, les rayons du soleil frappent les ailes de l'avion sur leur « tranche », leur plus grande surface (dessous ou dessus) n'étant pas directement exposée. En conséquence, aucune réflectivité (ou moindre) en direction du témoin ne se produit.

Ce n'est en revanche pas le cas pour le fuselage, de forme cylindrique et de plus grande taille, qui permet aux rayons du soleil de se diffuser dans toutes les directions du quadrant inférieur gauche (et supérieur gauche), soit en direction du témoin.
