[A16] DE MONTMORENCY (95) VERS BEAUVAIS (60)
13.04.2023

COMPTE RENDU D'ENQUETE

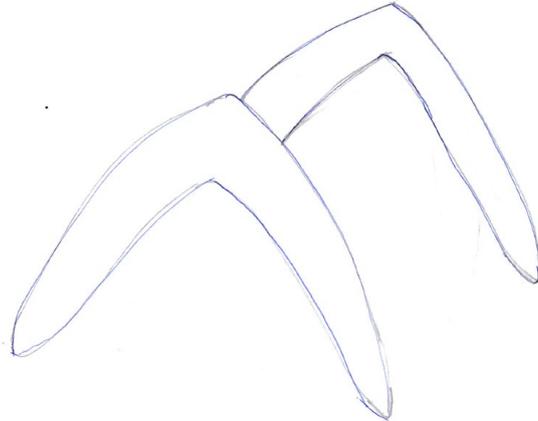
Figure 1. Croquis du PAN (source : Témoin)

Le croquis du PAN, réalisé par le témoin, est fourni en figure 1.

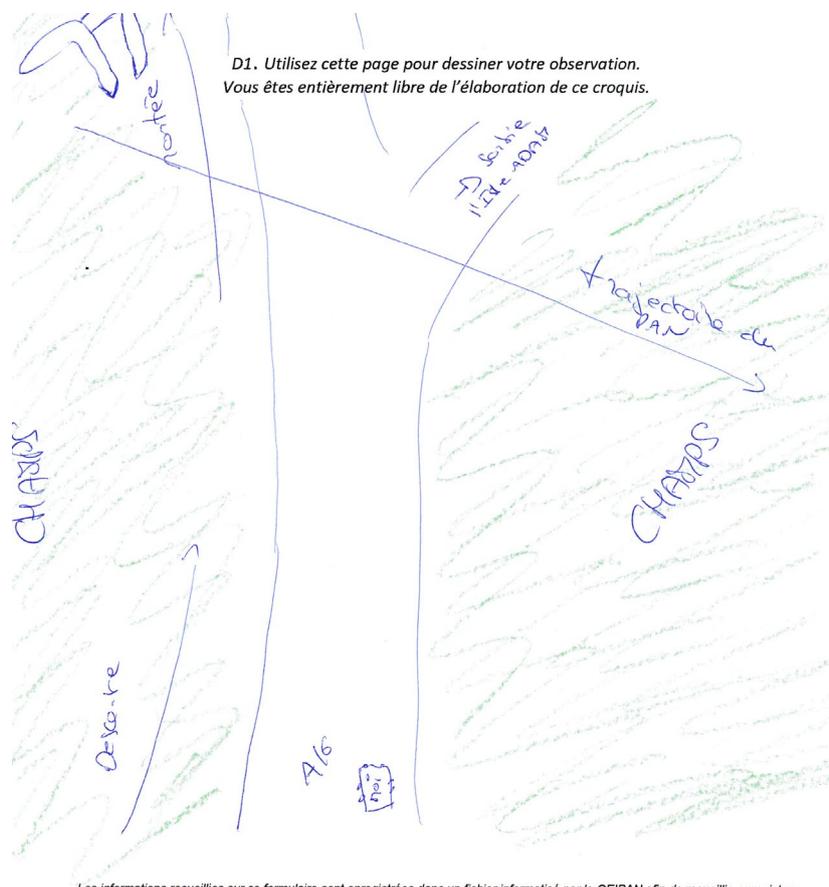
Figure 2. Croquis du déplacement du PAN (source : Témoin)

Voir en figure 2, le croquis du déplacement transmis par le témoin et en figure 3, une photo de la zone prise à posteriori par le témoin.

Les informations fournies par le témoin au travers du QT et du croquis (figure 2) ont permis de positionner avec précision la voiture lors de l'observation ainsi que la trajectoire du PAN. Voir figures 4 et 5.

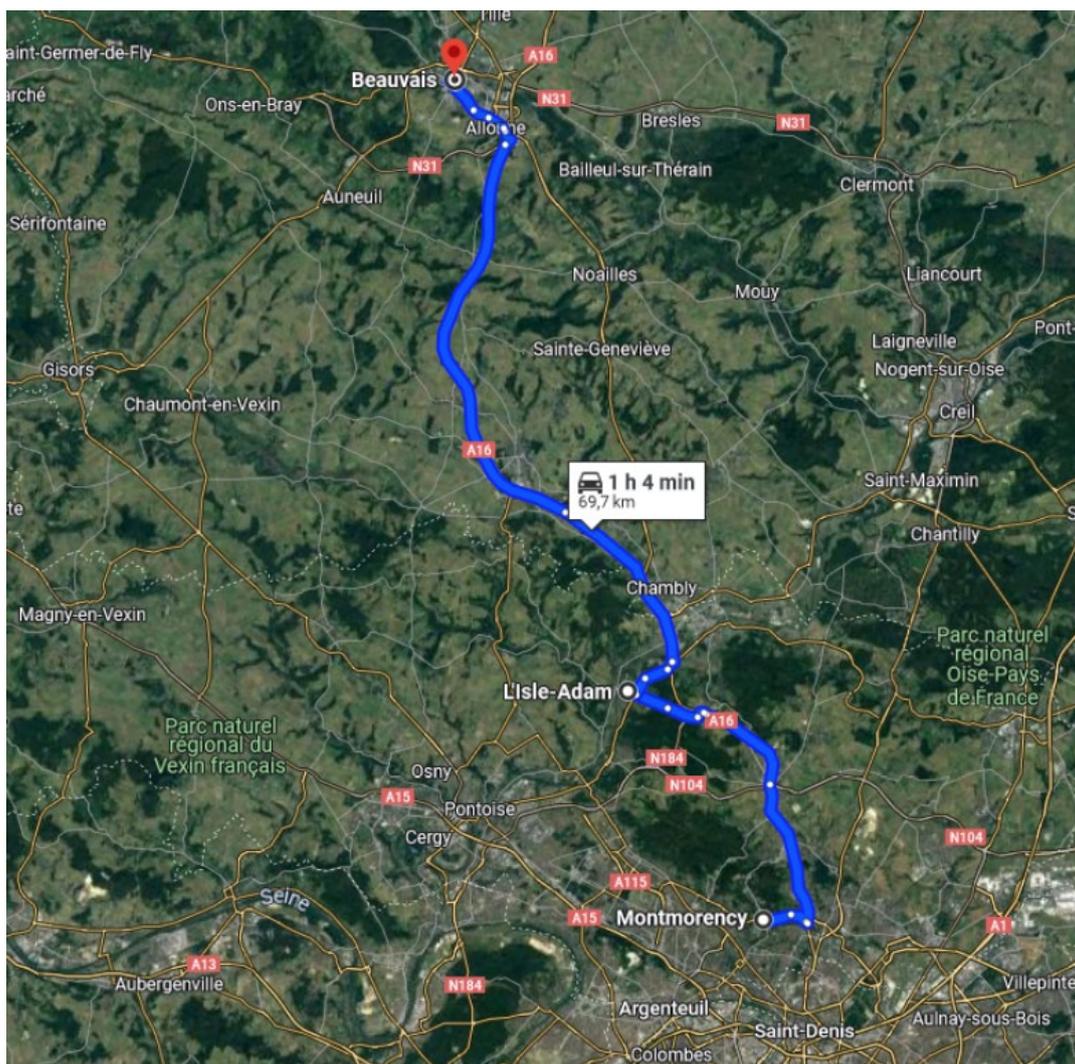
Figure 4. Trajet emprunté par le témoin le long de l'autoroute A16 (source : Google Map)

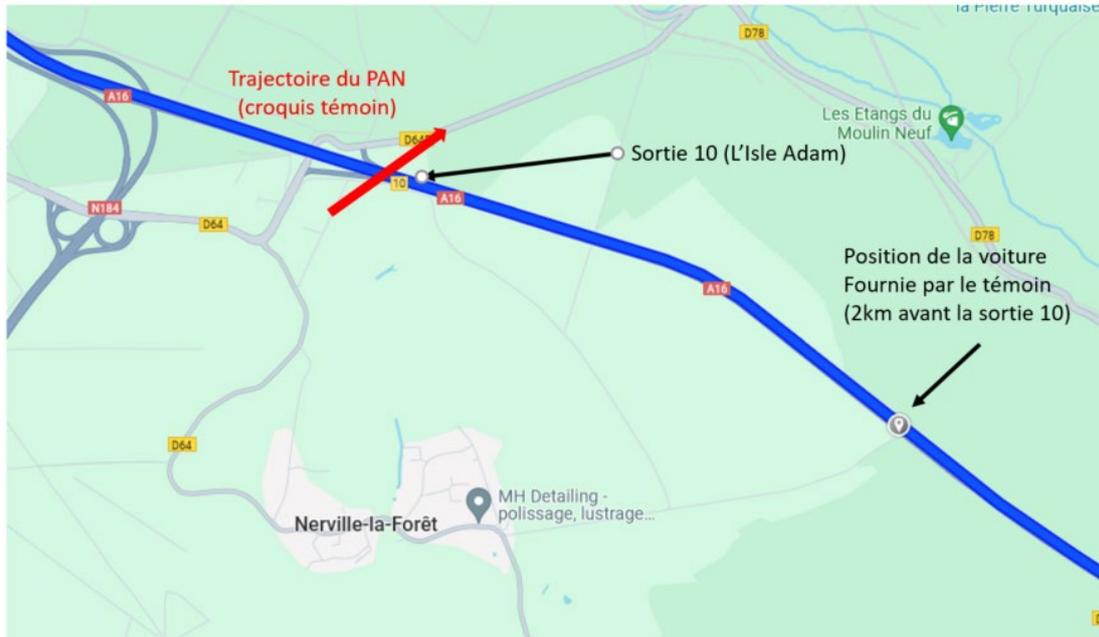
Figure 5. Positionnement de la voiture et du PAN lors de l'observation (source : Google Map)

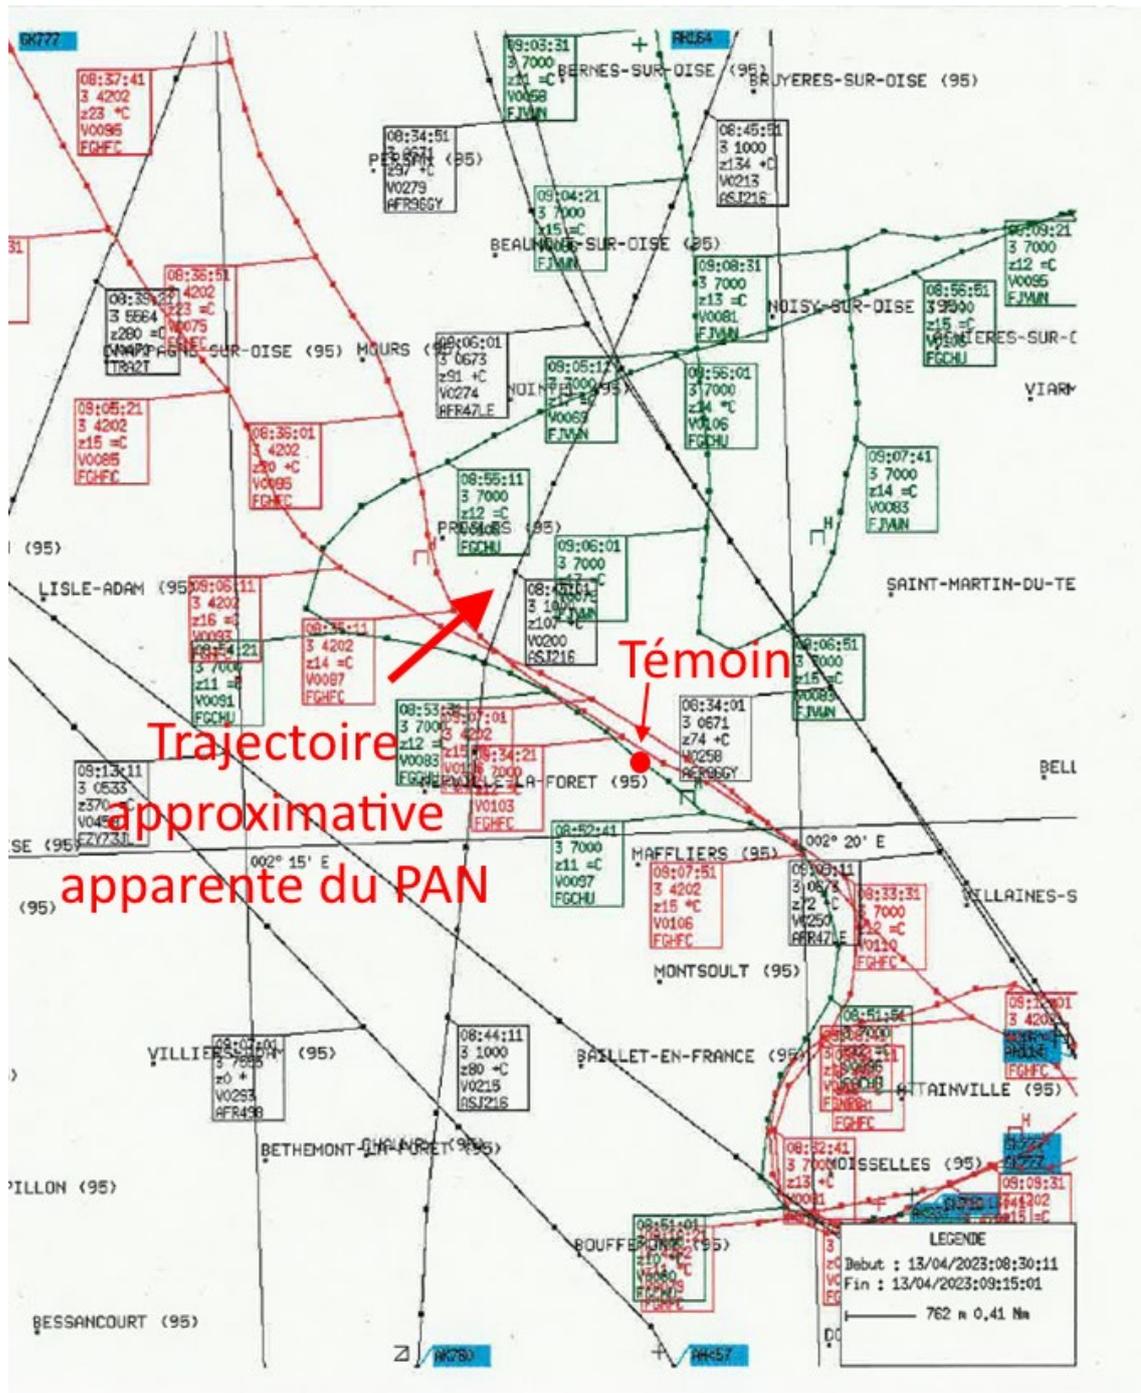
Une restitution de la carte radar par le CAPCODA* pour les zone et période de l'observation (en heures UTC) est fournie en figure 8.

Figure 8. Restitution radar (source : CAPCODA) avec annotations

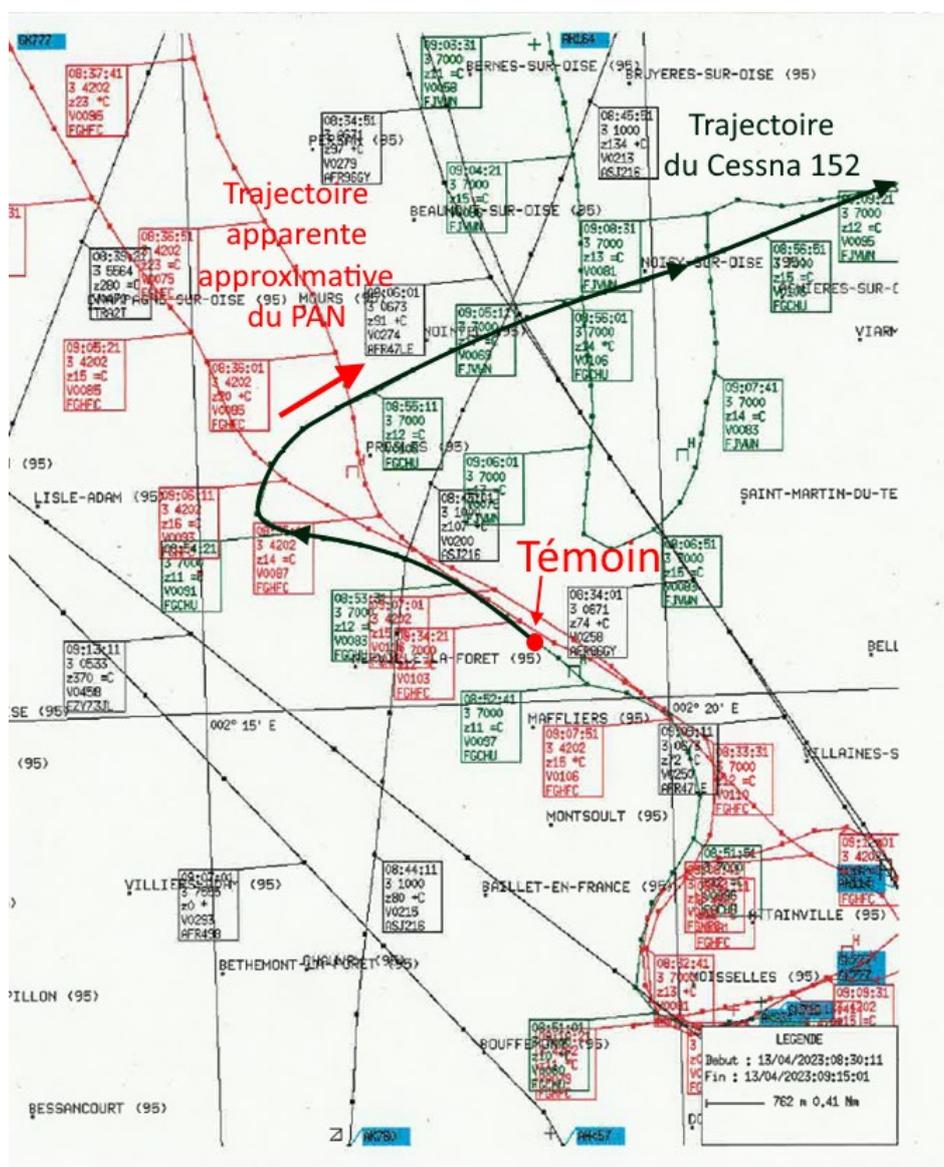
La carte radar du CAPCODA montre la présence d'un avion de tourisme de type CESSNA152 qui, entre 8h54 et 8h55 (UTC) effectue une boucle au-dessus de l'autoroute A16, de gauche à droite, réalisant la trajectoire décrite par le témoin.

Voir figure 9, ligne avec étiquettes vertes : FGCHU. L'avion vole à une altitude de 1100m.

Figure 9- Carte CAPCODA avec le tracé du Cessna 152

La carte radar transmise par le CAPCODA (Centre Air de planification et de conduite des opérations et de défense aérienne) montre la présence d'un avion de type CESSNA152 qui, exactement à l'heure mentionnée, effectue une boucle au-dessus de l'autoroute A16, de gauche à droite, effectuant la trajectoire décrite par le témoin.

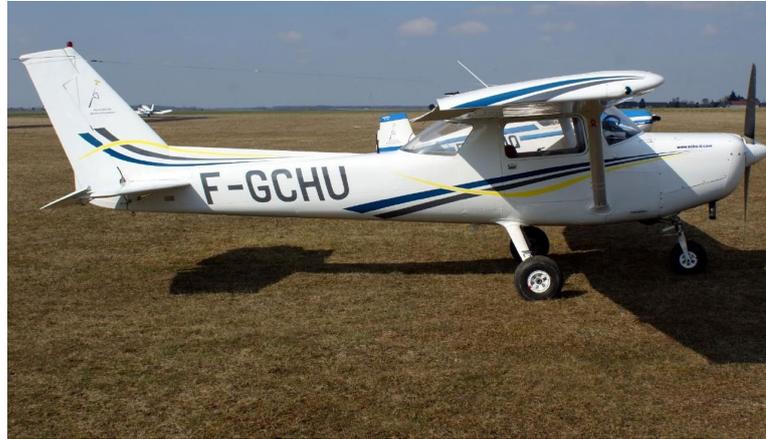
Cessna 152 (F-GCHU)
Source: 1 y a 3 ans
YvesMeunier

Figure 10- Photo d'un CESSNA 152

Le descriptif du PAN cadre bien avec les caractéristiques visuelles du CESSNA : « objet métallique de couleur blanche presque nacré », les fines bandes bleues pouvant ne pas être visibles à ces distances. La trajectoire et la vitesse sont également conformes à celle d'un avion : trajectoire rectiligne, vitesse lente et régulière.
