Direction Technique et Numérique
Direction Adjointe
Service GEIPAN
**COMPTE RENDU D'ENQUETE
[A19] DE BEAUNE-LA-
ROLANDE (45) VERS
CHILLEURS-AUX-BOIS (45)
15.02.2018**

[A19] DE BEAUNE-LA-ROLANDE (45) VERS CHILLEURS-AUX-BOIS (45) 15.02.2018

COMPTE RENDU D'ENQUETE

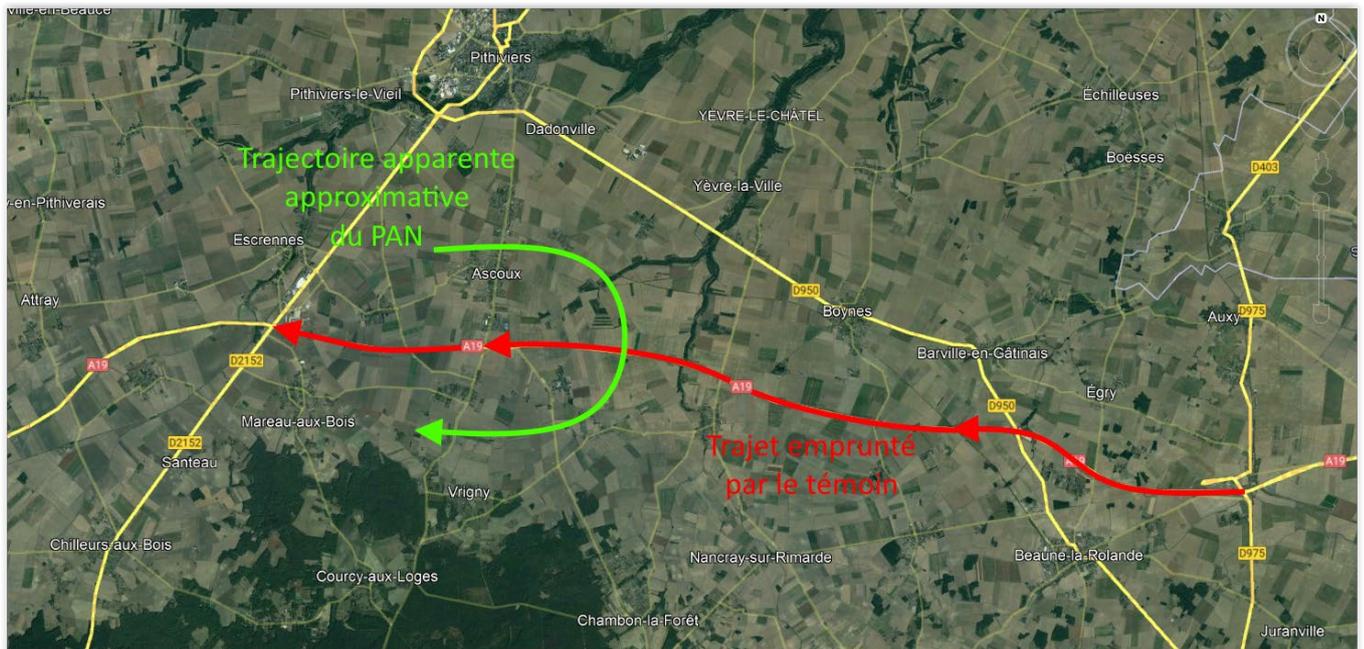
Figure 1 : reconstitution de la zone d'observation (image : Géoportail)

Le PAN a d'abord été vu à droite, c'est-à-dire vers le nord-ouest, se déplaçant à contre-sens du témoin, avant de traverser l'autoroute du nord vers le sud. Le PAN s'est alors dirigé vers l'ouest (Figures 1 et 2).

L'observation a été faite alors que le témoin circulait sur l'autoroute A19 entre Courtenay (45) et Orléans (45) plus précisément sur la section située entre les sorties n°6 (Beaune-la-Rolande (45)) et n°7 (Chilleurs-aux-Bois (45)), c'est-à-dire sur une section longue de 23 km.

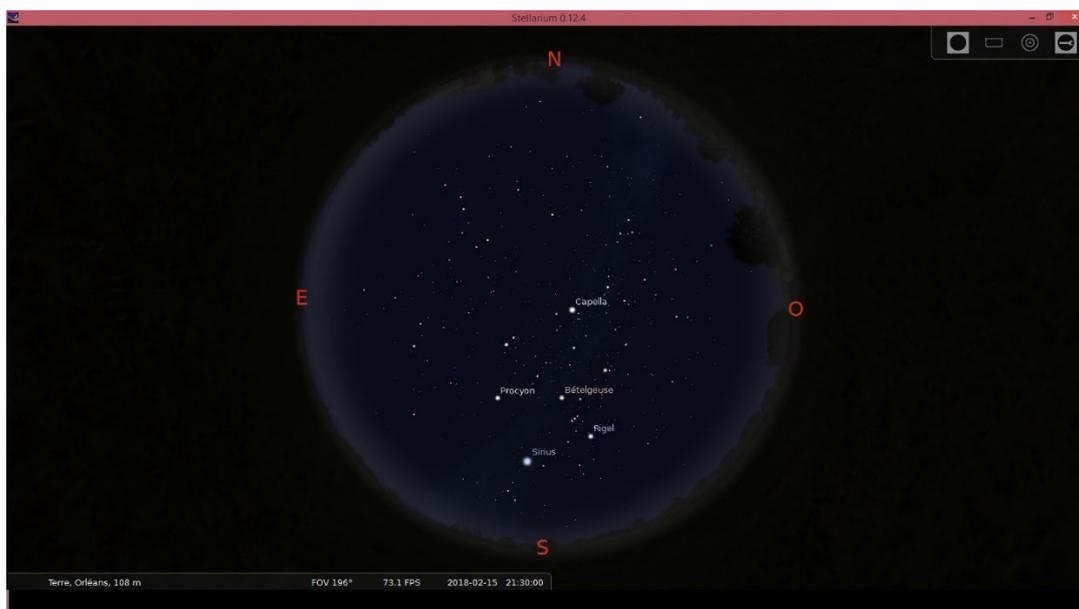
Figure 3 : situation astronomique (image : Stellarium)

Situation astronomique : une reconstitution sur Stellarium pour Orléans (45), ville située à une vingtaine de km au sud-ouest du lieu d'observation, le 15 février 2018 à 21h30 montre l'absence de la Lune et de planète visible à l'œil nu au moment de l'observation.

Les astres principaux sont les étoiles les plus brillantes du ciel d'hiver (Capella, Procyon, Bételgeuse, Rigel et Sirius) situées en hauteur vers le sud (figure 3).

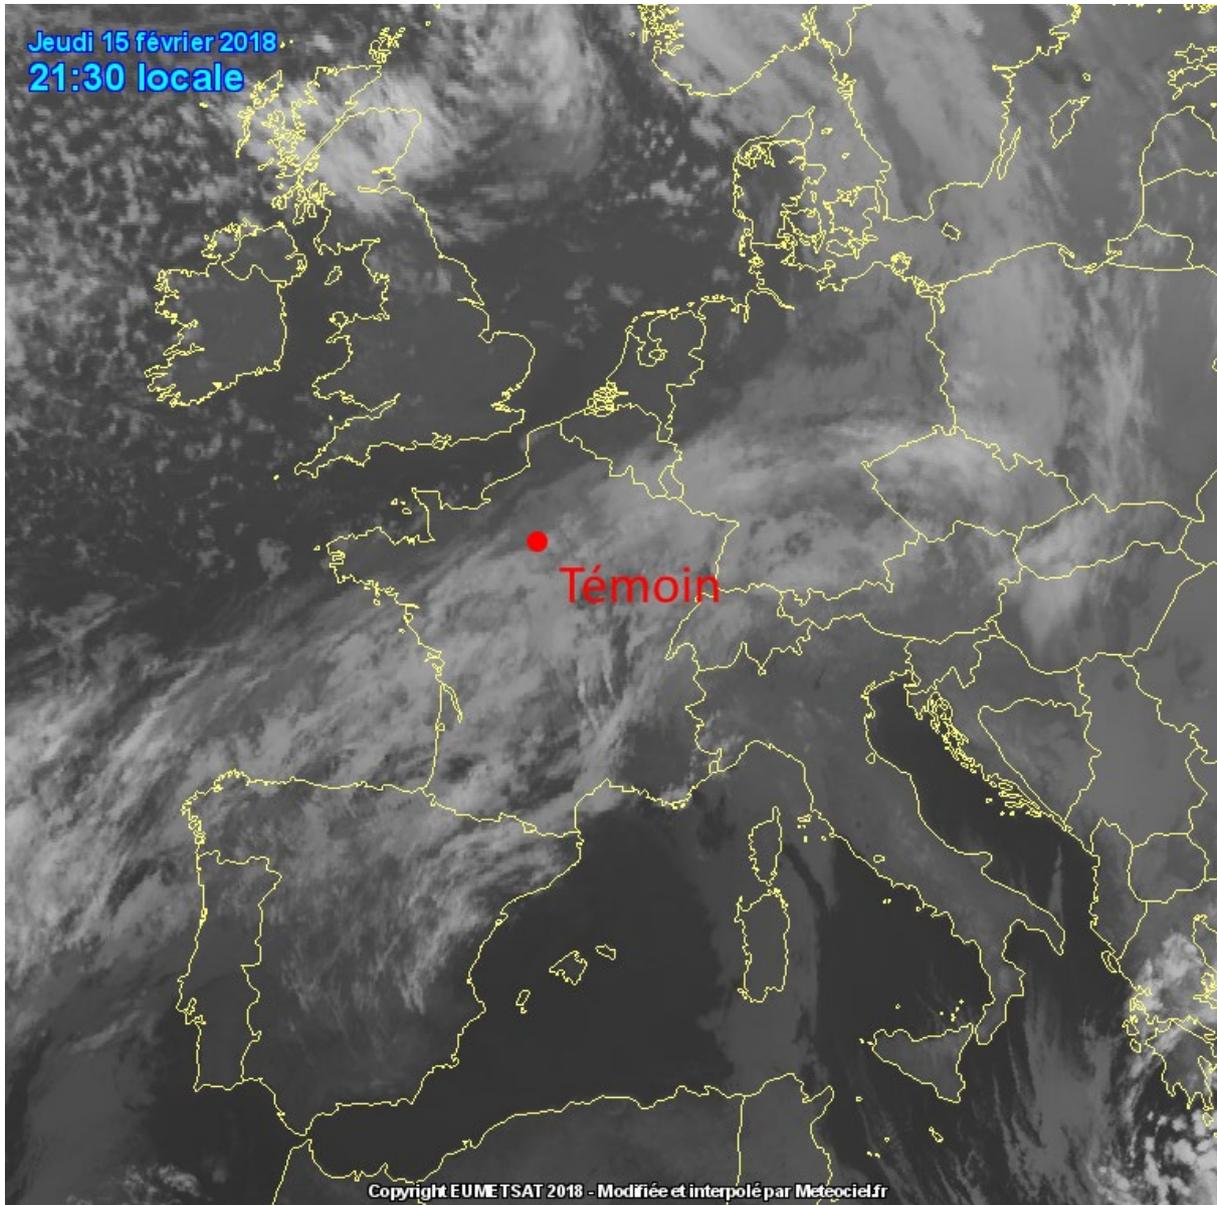
Figure 5 : situation météo (image : MétéoCiel)

Les images satellites confirment que le ciel était couvert, avec toutefois la présence de petites éclaircies (figure 5).

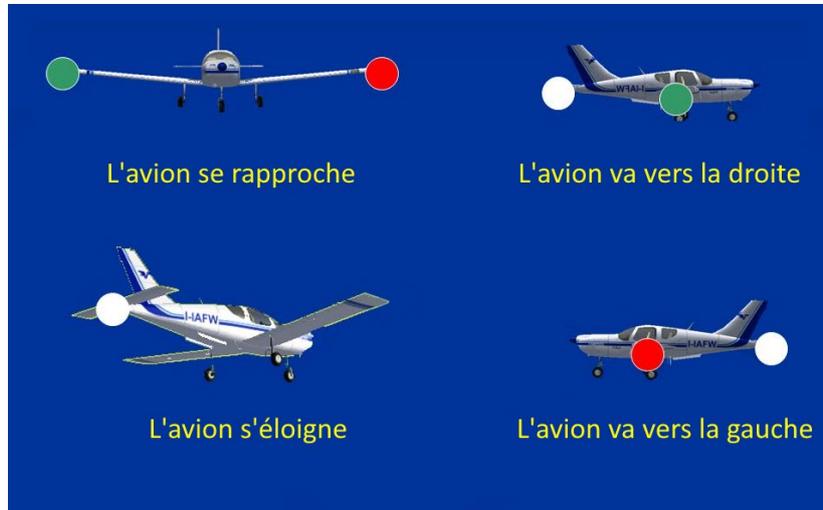
Figure 7. Feux de position d'un avion de tourisme

Le témoin indique, au sujet de l'apparition de ces lumières bleues : « *à ce moment où l'appareil "traverse" ses lumières initialement rouge deviennent bleu ciel* », ce qui indique un changement de configuration de l'appareil par rapport au témoin. En effet, les lumières d'un aéronef ont une position et une visibilité selon un secteur angulaire bien précis, permettant d'indiquer à l'observateur, essentiellement de nuit, la position et le déplacement de l'aéronef (figure 7) :

Cette configuration est celle, « classique », d'un petit avion de tourisme.

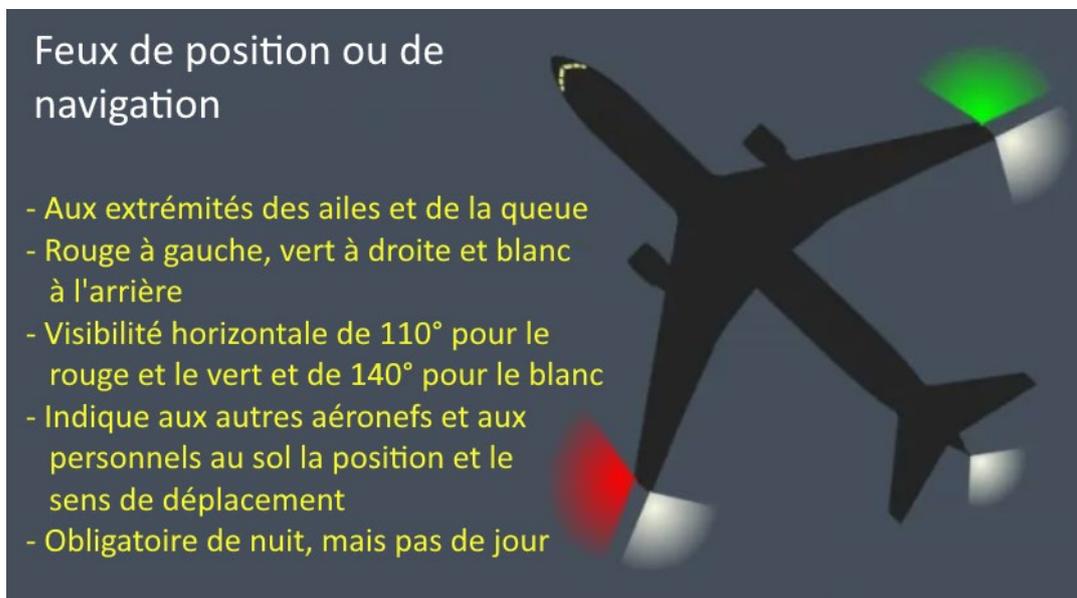
Figure 8. Position et angle de visibilité des feux de position, vu de dessus (configuration générale)

Cependant, sur certains avions plus gros, il peut y avoir plus qu'un seul feu rouge ou blanc et ils peuvent être disposés différemment (Figure 8) :

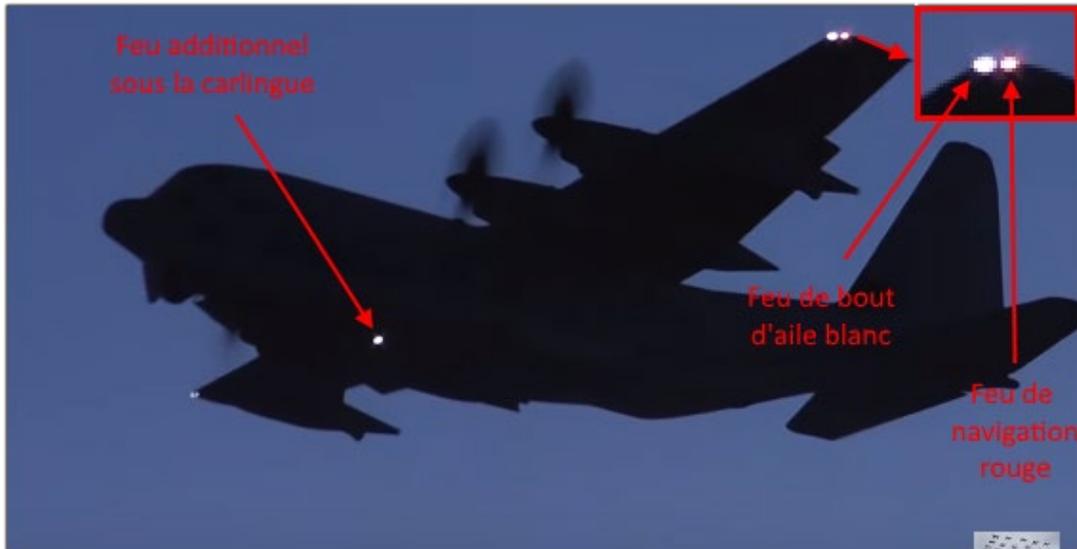
Figure 9. Feux sur C-130 Hercules vue latérale avant

Par exemple, pour le C-130 Hercules (Figure 9), les feux de navigation de bout d'ailes, rouge et vert, sont situés à proximité immédiate de deux autres feux blancs fixes. Cette configuration explique très bien pourquoi le témoin indique avoir vu les lumières passer du rouge au « *bleu ciel* » (qui pourrait être en réalité un *blanc bleuté*), lorsque l'avion a effectué un virage à droite en traversant l'autoroute.

Le témoin mentionne également avoir vu au même moment deux lumières blanches, une située « *sous l'appareil* » et une « *à l'avant* ». Le C130 Hercules possède des feux de navigation blancs additionnels, un situé sous la carlingue (Figure 9) et un situé à la base de la dérive, à l'arrière (Figure 10).

Notons qu'un avion militaire le C-130 Hercules présente une configuration de feux de navigation proche des lumières décrites par le témoin (présence de lumières blanches et rouges), bien que nous ne puissions expliquer pourquoi le témoin évoque deux feux rouges alors que cet avion n'en possède qu'un.
