Cas HEILIGENBERG (67) du 7 mars 2012 à 12h00

Avis du centre de contrôle aérien de l'Armée de l'Air :

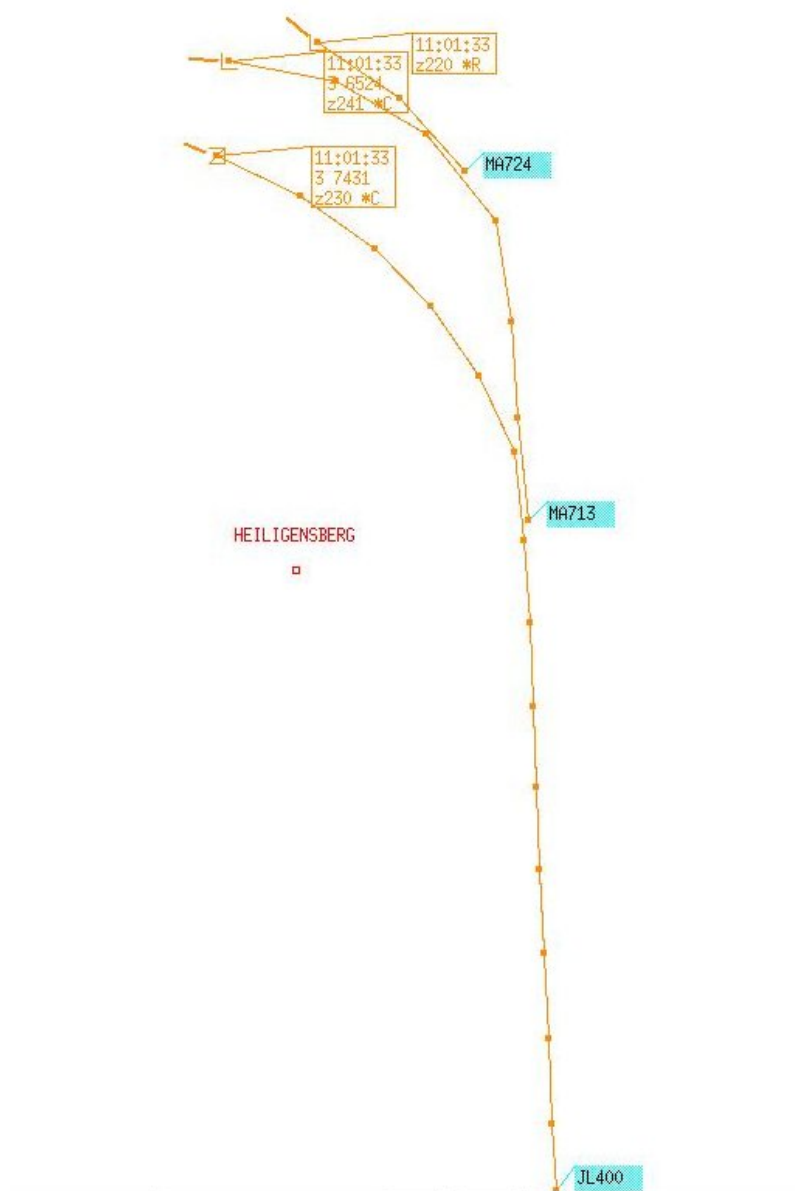
Traces radar :

Un axe de ravitaillement avait lieu en TSA22 à ce moment. Nous avons pu identifier qu'il pourrait s'agir des trois pistes représentées sur la restitution : un C135 avec deux Rafale en sortie d'axe.

Étant donnée l'orientation du soleil au moment des faits, il est possible que la personne ait pu associer ces points lumineux à des reflets sur ces chasseurs qui se trouvaient en virage intérieur par rapport à Heiligenberg.

Un Mirage 2000 se trouvait par ailleurs en phase de ravitaillement pendant le dégagement mais compte-tenu de sa proximité vis-à-vis du tanker, sa trajectographie semble être confondue avec celle du ravitailleur.

Par ailleurs, nous n'avons aucun autre contact entre 10h30z et 11h30z sur ce secteur qui pourrait correspondre à la description.
