Direction Adjointe de la Direction Technique Numérique  
Groupe d'Etudes et d'Information sur les Phénomènes  
Aérospatiaux Non identifiés

## COMPTE RENDU D'ENQUÊTE

### CAS D'OBSERVATION

**CERGY (95) 26.11.2020**

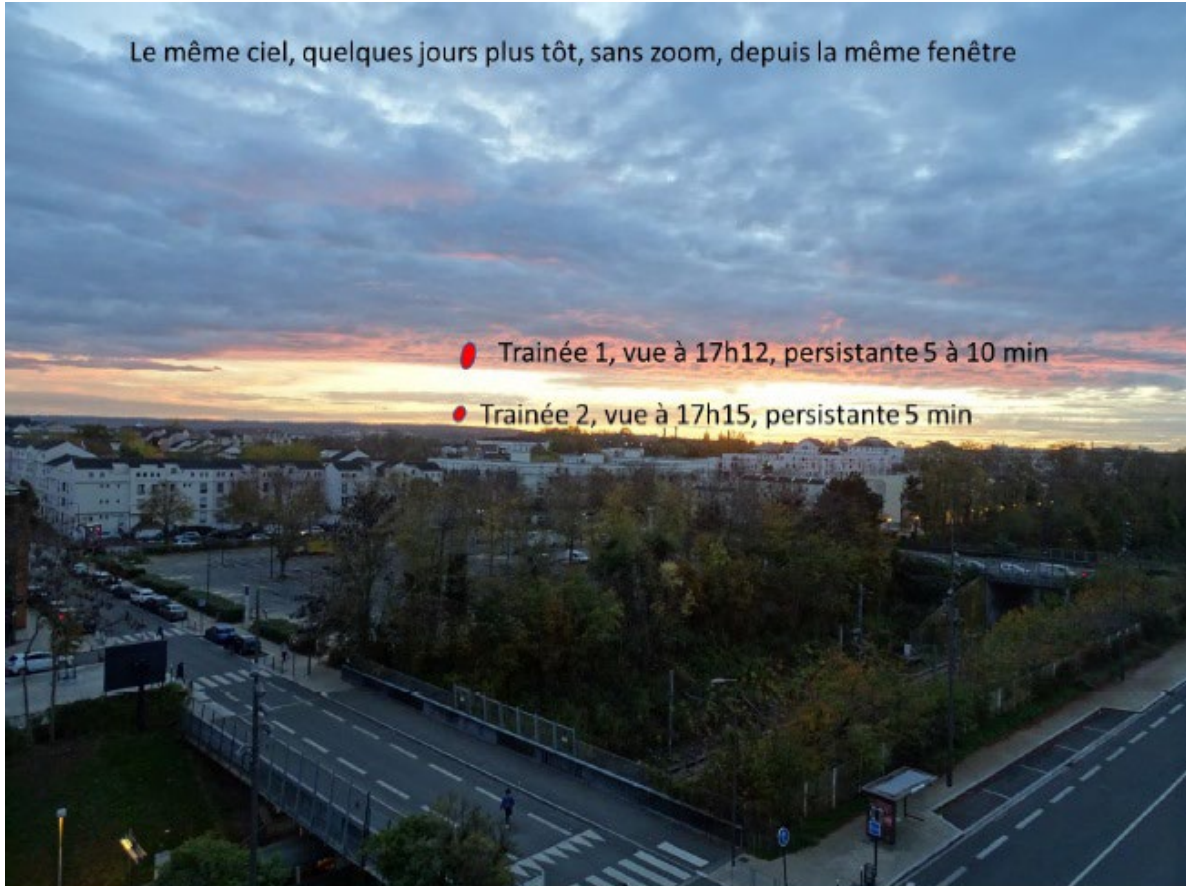
La hauteur du PAN était faible, puisque représentée proche de l'horizon sur la reconstitution faite par le témoin. La hauteur angulaire comprise entre 20 puis 10-15° indiquée par le témoin paraît donc quelque peu surestimée. Le croquis montre que l'azimut du PAN était voisin de 220°, confirmant qu'il était bien au Sud-Ouest (Figures 2 et 3).

Figure 2 : du PAN (image : témoin)

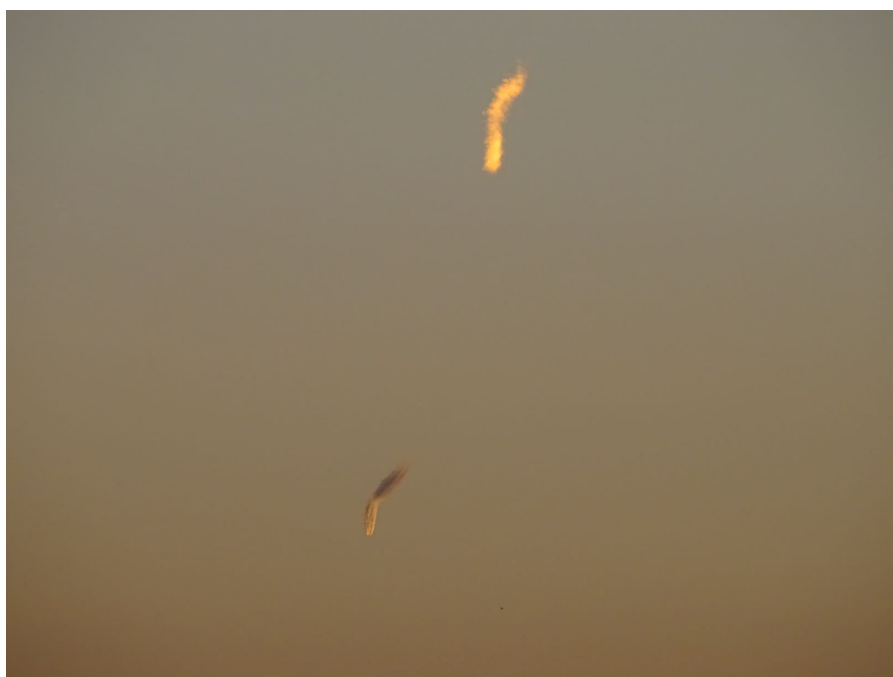
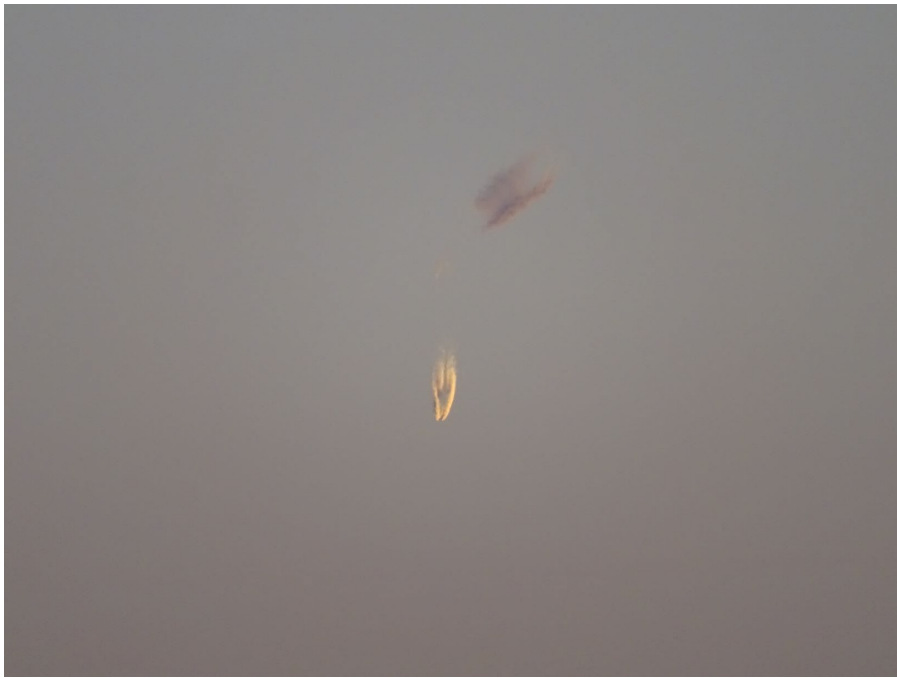
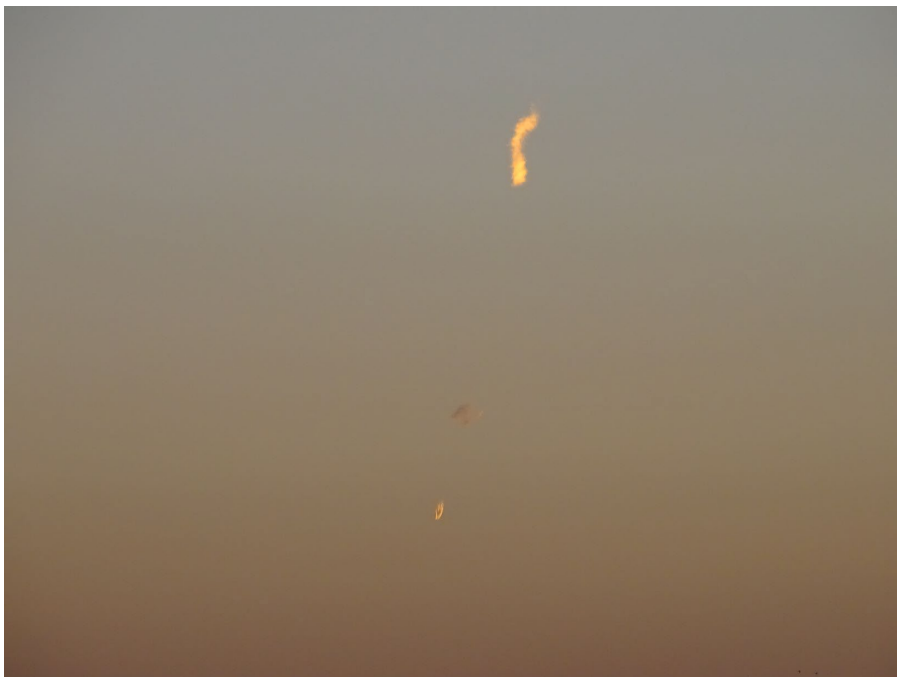
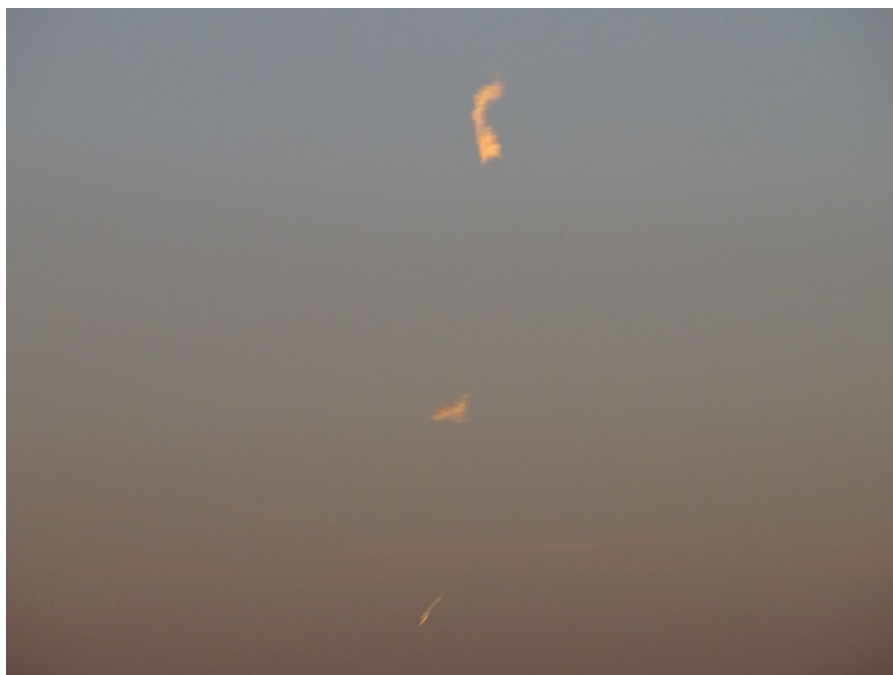
Le PAN y est effectivement sous la forme de plusieurs trainées de vapeur. La trainée du bas est d'ailleurs dédoublée (Figures 4, 5, 6, 7 et 8).

Il est à noter que le zoom a été utilisé pour les Figures 5 et 8.

Aucun élément du paysage n'apparaît sur les photographies, ce qui ne permet pas de situer le PAN dans son environnement. Toutefois, on peut noter la présence de couleurs typiques d'un crépuscule, confirmant que l'axe d'observation était bien orienté vers le Sud-Ouest.

L'aspect visuel du PAN sur les photographies est typique d'une trainée de condensation, en particulier d'un avion à deux réacteurs, puisque la trainée de vapeur laissée dans le sillage du PAN est double.

L'aspect visuel du PAN sur les photos est parfaitement typique d'une trainée de condensation d'un avion, en particulier d'un biréacteur puisqu'elle est double et de couleur similaire à de la diffusion de la lumière du soleil. Une reconstitution sur Flightradar24 montre que le vol AF718, impliquant un Boeing 777 (biréacteur) reliant Paris à Dakar et venant d'atteindre son altitude de croisière, était en train de s'éloigner vers le Sud-Ouest dans une direction correspondant bien à celle du PAN.

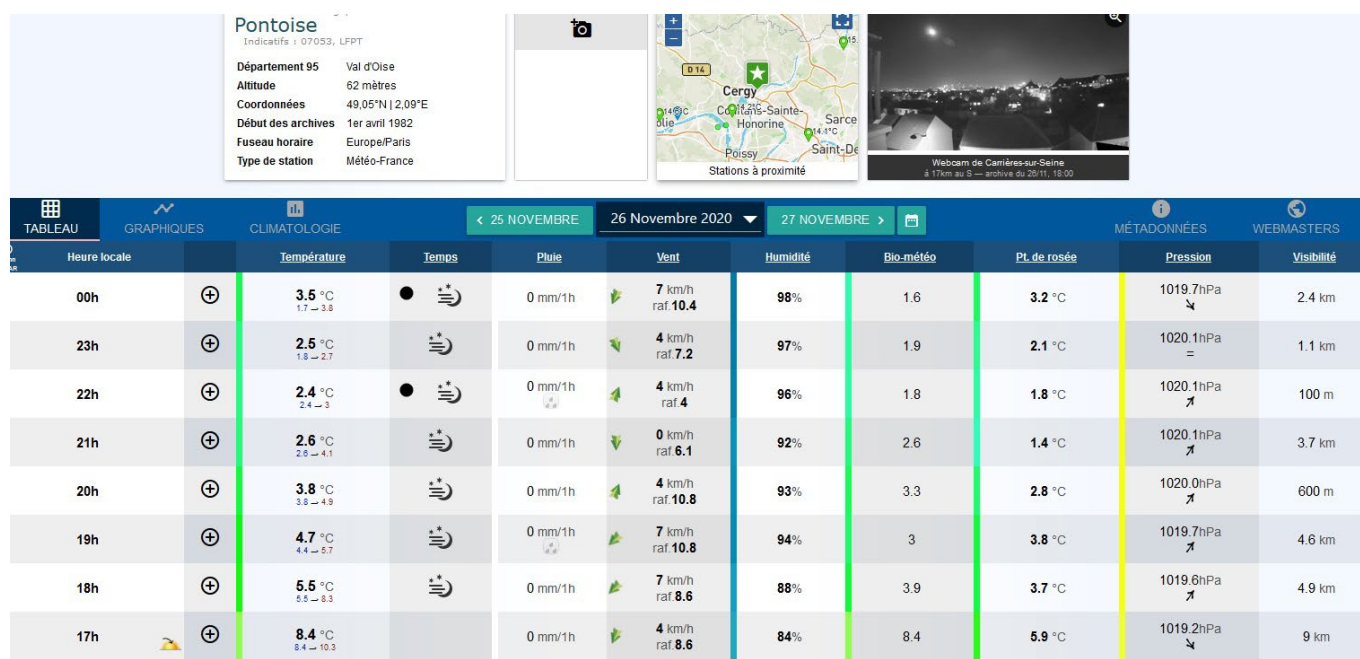
Les données indiquent l'absence de pluie, une température comprise entre 5 et 8°C et un vent faible compris entre 4 et 7 km/h soufflant du Nord-Est (Figure 11).

Figure 11 : situation météo (image : Infoclimat)
