N° 2001/89 CREA/PS

Objet : Expertise d'un élément propulsif récupéré.

**Procès-verbal N° 2001/89 CREA/PS**

**Objet :** Expertise physico-chimique d'un élément propulsif récupéré.

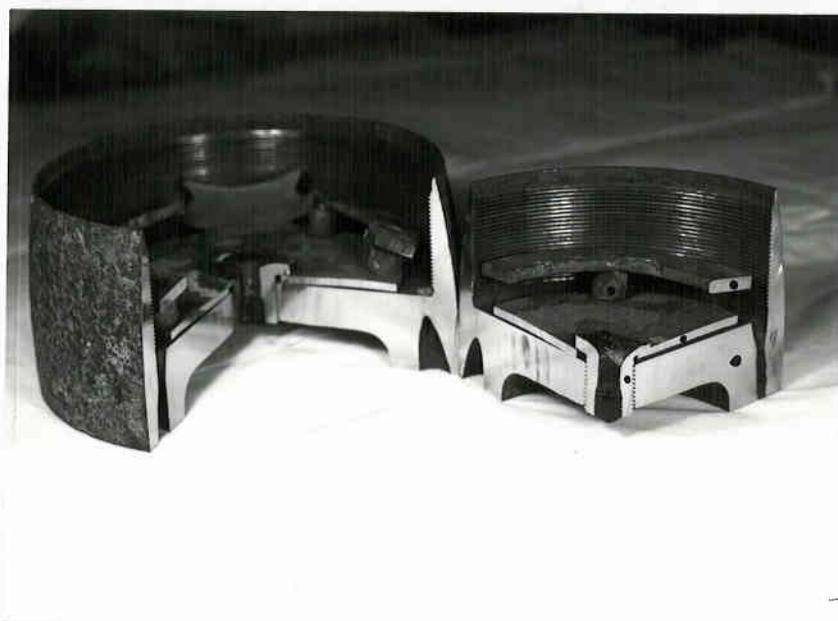
PLANCHE N° 4

La figure n° 4 présente la partie interne de la tête. On notera le système de rivetage (6 rivets), la déformation locale et la rupture de la tôle inférieure. En outre, il est manifeste que la partie hexagonale du bouchon fileté ait été portée à la fusion ; il existe aussi un dépôt gris superficiel en plaques dans cette région (cf planche n° 4).

Tête filetée

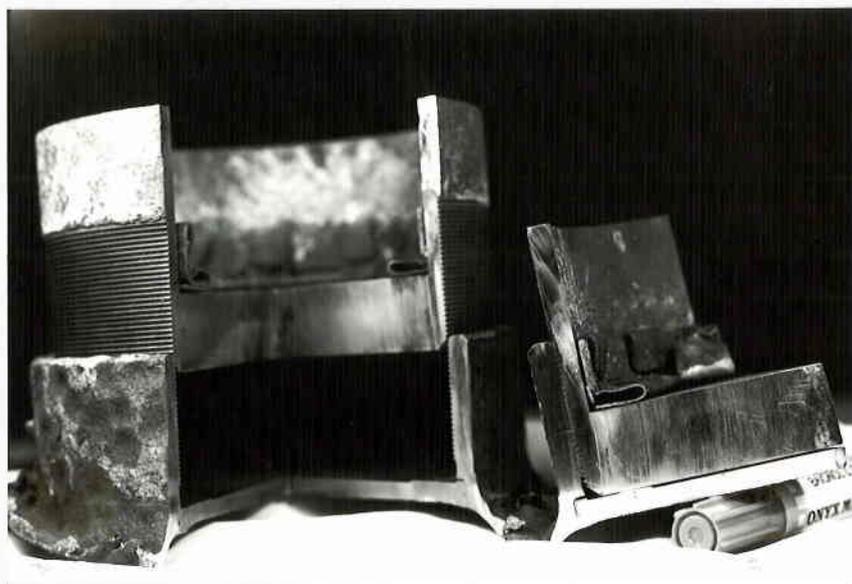
Les déformations constatées au niveau de la tôle fine font penser à la rupture brutale d'une enveloppe interne sous l'effet d'une déflagration puissante (cf figures n° 14 et 15).

On remarquera que les crochets inférieurs de la tôle circulaire maintiennent plaquée sur l'embase la tôle fine déformée. (cf figure n° 15, planche n° 12).

Figure n° 15 : Vue interne  
Détail
